**PERBAIKAN SISTEM PENDINGIN DAN Pengereman  
PADA MESIN BUBUT DO ALL BERBASIS KOREKTIF  
MAINTENANCE DI BENGKEL POLMAN BABEL**

**PROYEK AKHIR**

**POLITEKNIK MANUFAKTUR NEGERI  
BANGKA BELITUNG  
TAHUN 2025**

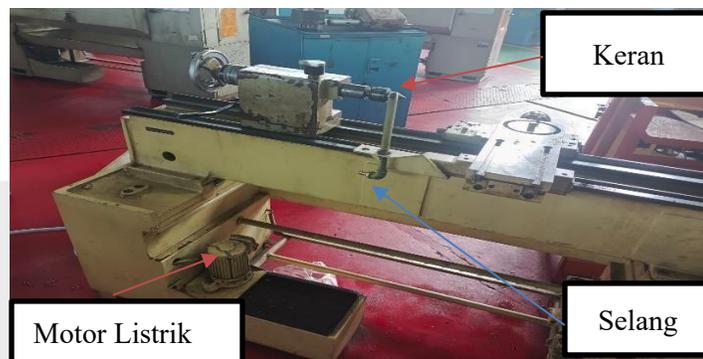
*Gambar 4. 1 Bagian-bagian sistem pendingin*

Pada gambar di atas menunjukan komponen pendingin yang terdapat pada mesin bubut DoAll, berikut ini adalah nama-nama komponen pendingin yang terdapat pada bagian mesin bubut DoAll. Dapat di lihat pada tabel 4.2.

NO	Nama komponen	Keterangan
1	Motor listrik	Rusak
2	Selang	Tidak ada
3	Keran	Tidak ada

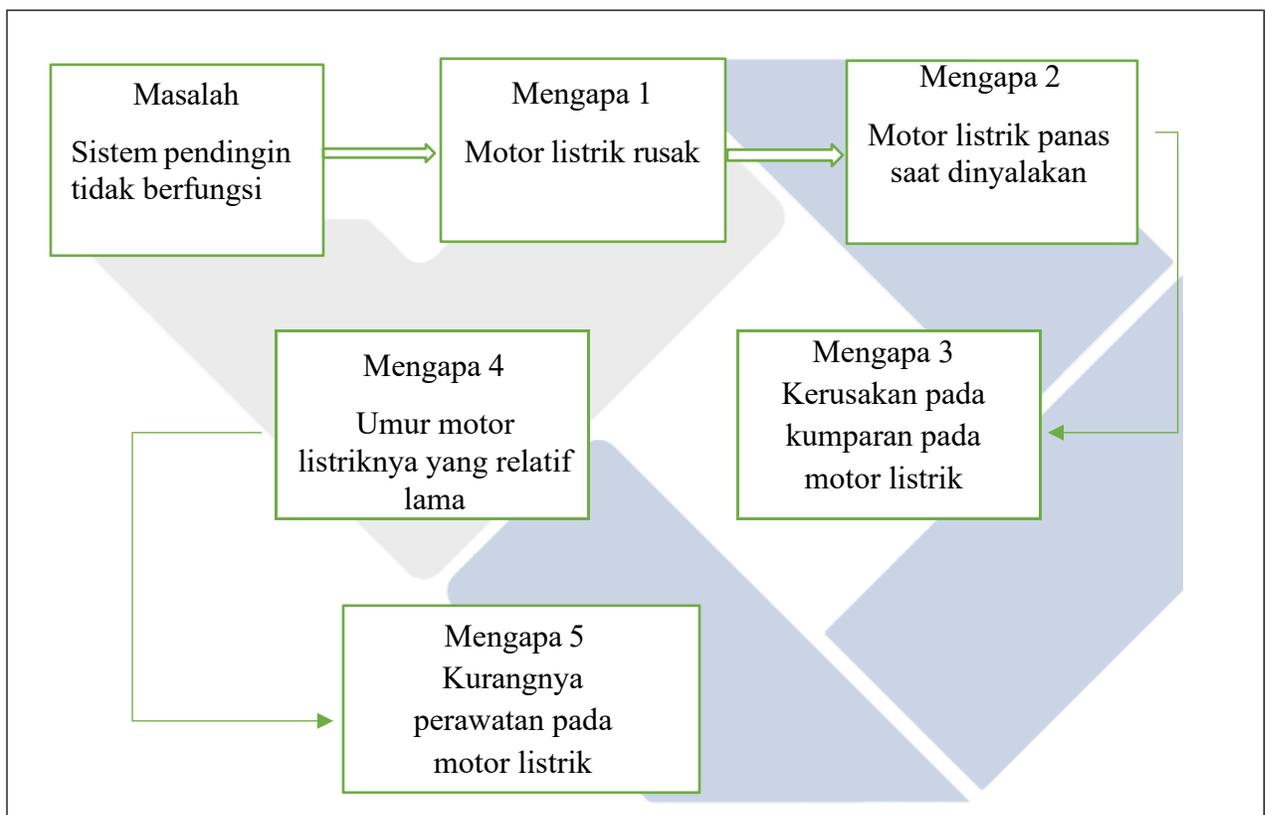
Gambar 4. 2 Analisis penyebab kerusakan sistem pendingin

Analisis penyebab kerusakan sistem pendingin mesin bubut DoAll dapat dilihat pada gambar 4.2.

Setelah dilakukan identifikasi ditemukan masalah pada motor listrik yang tidak berfungsi dikarenakan kabel putus dan kumparan motor listrik yang rusak sehingga menyebabkan sistem pendingin tidak bisa dioperasikan. Untuk temuan kerusakan kumparan pada motor listrik dapat dilihat pada gambar 4.3.

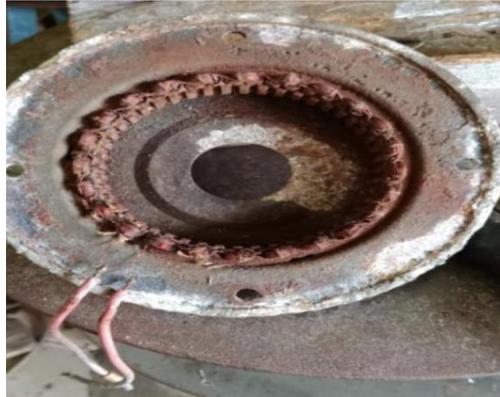
*Gambar 4.3 Kerusakan kumparan pada motor listrik*

Kesimpulan : Kerusakan motor listrik akibat korsleting yang disebabkan oleh usia kabel dan kumparan yang sudah tua dan tidak terawat, sehingga menyebabkan sistem pendingin tidak berfungsi.

Kerusakan pada sistem pendingin mesin bubut DoAll adalah motor pendingin yang tidak berfungsi pada saat dinyalakan. Setelah dilakukan identifikasi, ditemukan kerusakan pada kabel motor listrik yang putus. Oleh karena itu pada proses perbaikan dilakukan penyambungan kabel serta pemasangan selang dan keran. Untuk proses perencanaan perbaikannya dapat dilihat pada tabel 4.5.

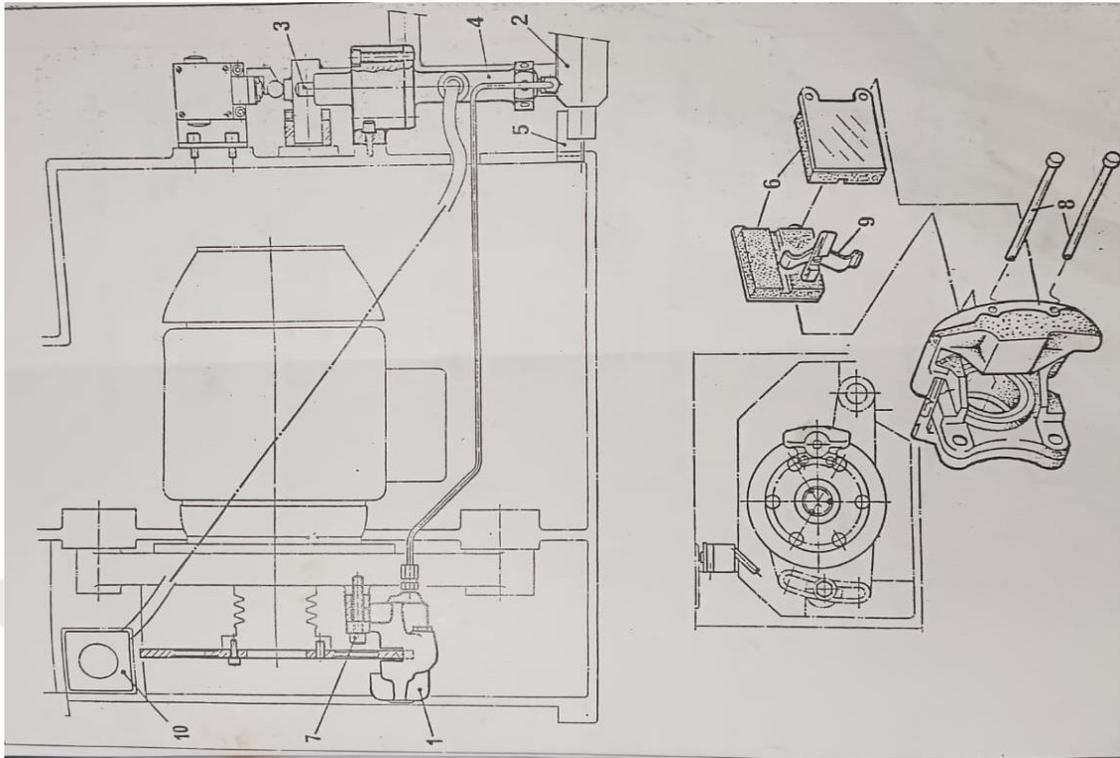
*Gambar 4. 4 Sistem pengereman mesin bubut DoAll LT 13*

Sistem pengereman pada mesin bubut DoAll berfungsi untuk menghentikan atau memperlambat putaran *spindle* (poros utama) secara cepat dan aman. Untuk mengidentifikasi kerusakan, diperlukan gambar susunan komponen-komponen yang ada pada mesin bubut DoAll. Untuk gambar sistem pengereman mesin bubut DoAll LT 13 dapat di lihat pada gambar 4.4.

NO	Nama Komponen
1	<i>Automotive monodisc brake</i>
2	<i>Limiter pedal operated</i>
3	<i>Push lever</i>
4	<i>Master cylinder driver</i>
5	<i>Limiter pedal</i>
6	<i>Breakepad</i>

7	<i>Bolts</i>
8	<i>Bolts</i>
9	<i>Breakepad spring</i>
10	<i>Oil reservoir tank</i>

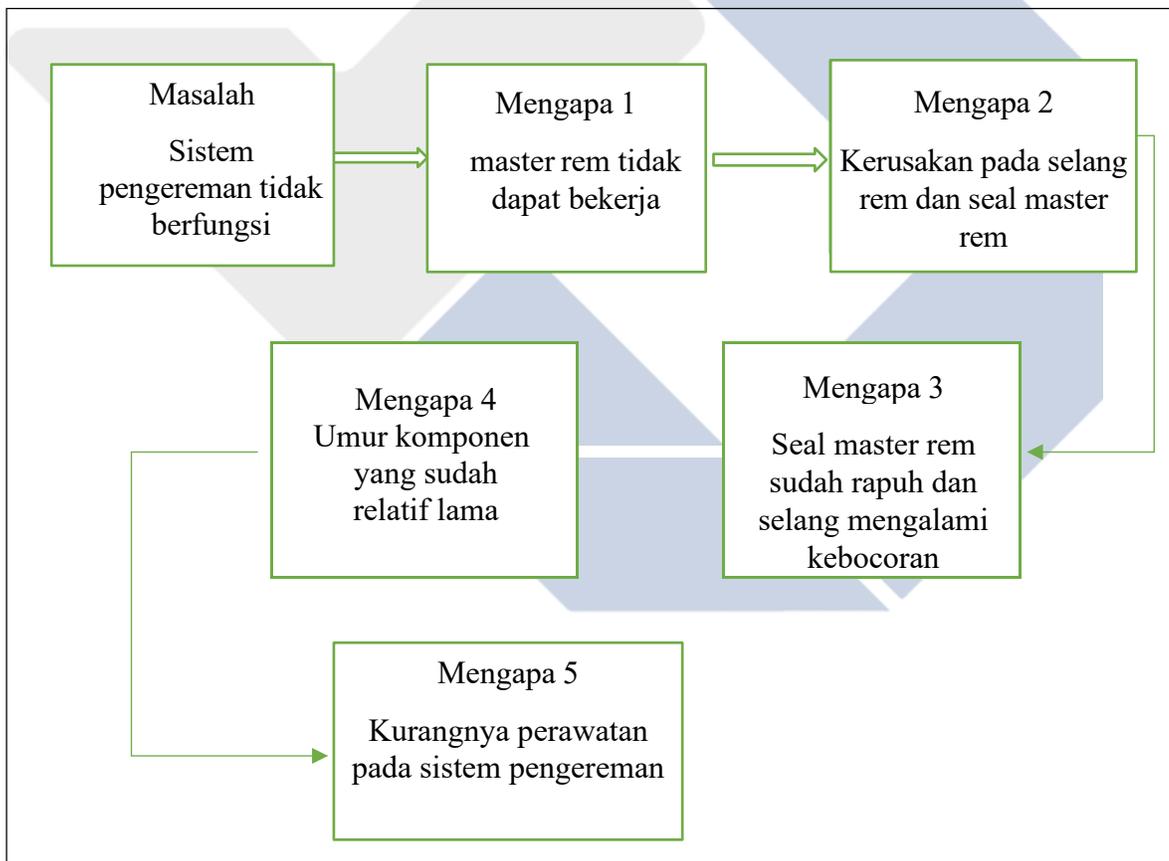
Gambar 4.5 Analisis penyebab kerusakan sistem pengereman

Analisis penyebab kerusakan sistem pengereman mesin bubut DoAll LT 13 dapat dilihat pada gambar 4.5.

Setelah dilakukan identifikasi ditemukan masalah pada bagian *disc brake* yang tidak berfungsi dikarenakan tidak adanya komponen berupa master rem dan *caliper* pada mesin bubut tersebut, sehingga sistem pengereman tidak dapat dioperasikan. Untuk temuan kerusakan dapat dilihat pada gambar 4.6.

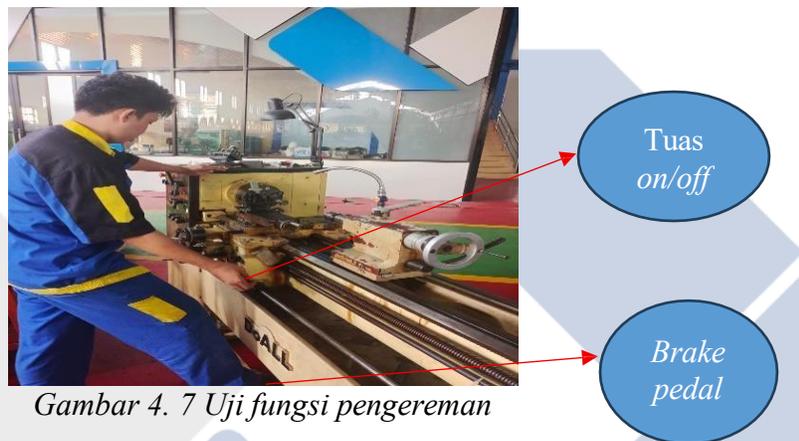
Gambar 4. 7 Uji fungsi pengereman

Berikut merupakan proses pengujian pengereman pada mesin bubut DoAll LT 13. Dimulai dengan menarik Tuas *on/off* untuk menghidupkan mesin dan untuk pengereman dilakukan dengan cara menekan *brake pedal* sehingga *spindle* pada mesin tersebut berhenti berputar. Proses tersebut dapat dilihat pada gambar 4.7.

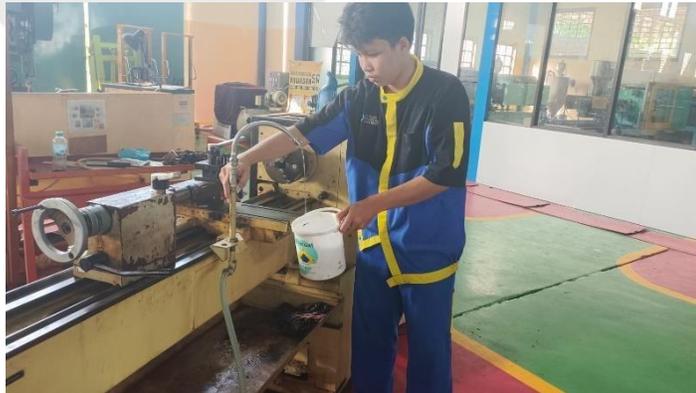
Gambar 4.8 Uji fungsi *cooling pump*

- Pemeriksaan Visual: Komponen *cooling pump* normal dan tidak mengalami kerusakan
- Pengujian Manual: *Cooling pump* berfungsi dengan baik

Berikut merupakan proses pengujian sistem pendingin pada mesin bubut DoAll LT 13. *Cooling pump* dioperasikan dengan cara menekan tombol yang terdapat simbol *cooling on/off* pada mesin tersebut. Setelah ditekan pompa pun menyala lalu memompa air melewati selang dan keluar dari selang fleksibel. Un.tuk besar kecilnya air dapat diatur melalui keran. Proses Uji fungsi *cooling pump* dapat dilihat pada gambar 4.8.
