**PENGARUH AMPER TERHADAP CACAT LAS PADA
PENGELASAN BAJA LUNAK DENGAN
MENGUNAKAN PENGELASAN SMAW POSISI
PENGELASAN 2F**

*The Effect of Amperage on Weld Defects in Mild Steel Welding Using SMAW
Welding at 2F Welding Position*

Laporan ini disusun untuk memenuhi syarat menyelesaikan pendidikan
Diploma IV Program Studi Teknik Mesin dan Manufaktur
Di Jurusan Teknik Mesin

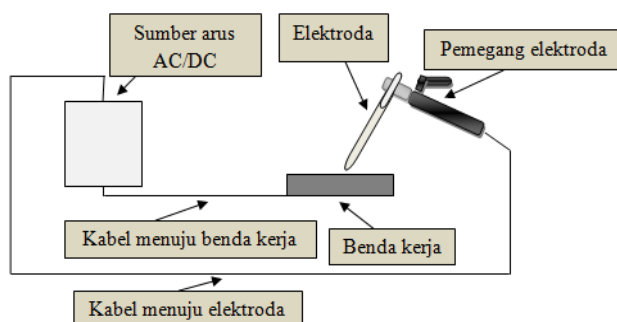
Gambar 2.2 Skema Kerja Las Busur Listrik Elektroda Terlindung [5].

Proses pengelasan SMAW (*Shielded Metal Arc Welding*) dilakukan dengan menggunakan energi listrik (*Alternating Current AC/Direct Current DC*), energi listrik dikonversi menjadi energi panas dengan membangkitkan busur listrik melalui sebuah elektroda [5]. Skema kerja las busur listrik elektroda terlindung dapat ditunjukkan pada gambar 2.2.

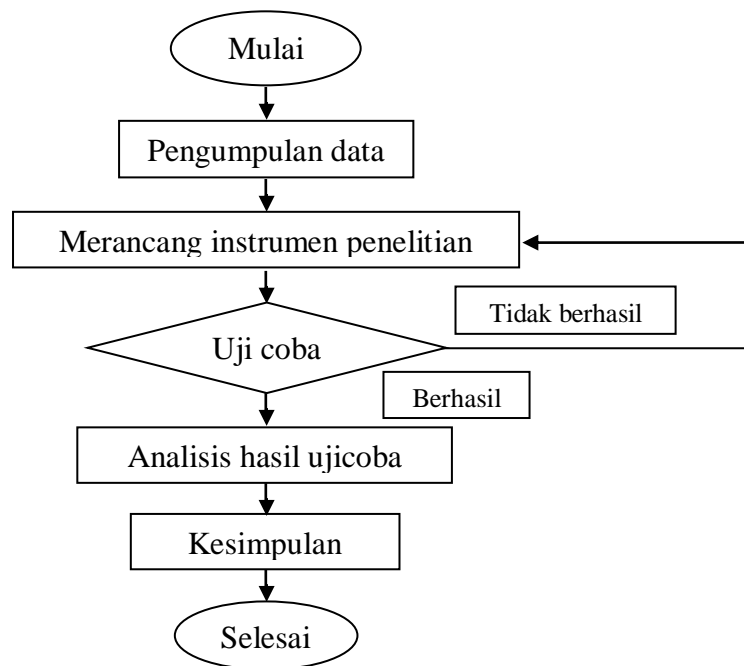
Gambar 3.1 Diagram Alir Tahapan Proses Penelitian.

Dalam Penelitian digunakan suatu metode untuk keberhasilan dalam pemecahan permasalahan sehingga dengan metode tersebut penelitian dapat mempunyai kerangka rancangan penelitian. Metode yang digunakan dalam penelitian ini yaitu metode eksperimental untuk melihat pengaruh amper terhadap cacat yang terjadi pada benda kerja yang diuji. Alur dari tahapan proses penelitian ditunjukkan pada diagram alir berikut ini gambar 3.1.

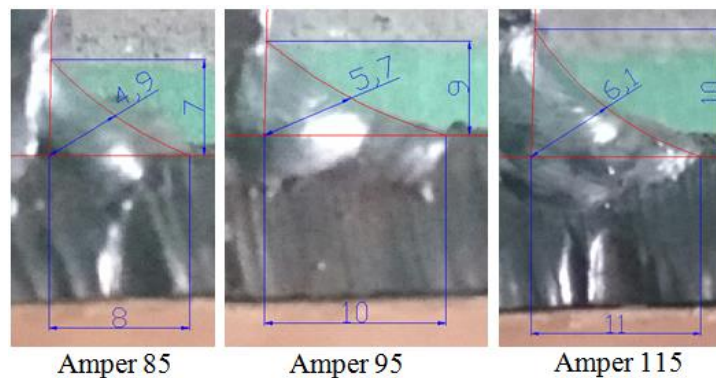
Gambar 4.5 Fenomena Kaki Lasan Pada Amper 85, 95 dan 115.

Pada fenomena nyala busur tersebut didapat kan kaki lasan yang berbeda pada setiap ampernya. Pada amper 85 penyalaan busur kecil menunjukkan kaki lasan yang dihasilkan kecil tetapi pada amper 95 dan 115 penyalaan busur yang besar menunjukkan tebal kaki lasan besar.

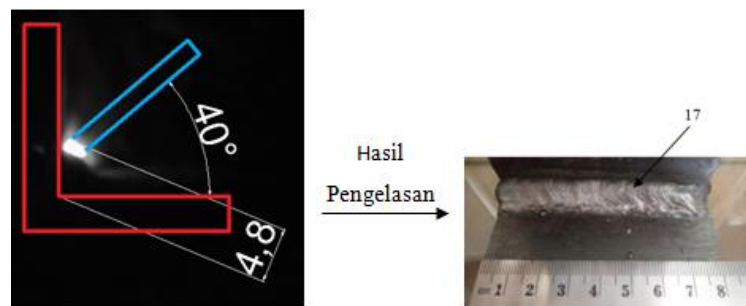
Gambar 4.13 Pergerakan Busur Detik 17 Amper 95.

Pada detik 17 fenomena pergerakan busur las terlihat normal, dimana pergerakan nyala busur las stabil. Pada detik ini didapatkan kemiringan sudut elektroda tetap seperti pada detik 15 yaitu 40 derajat dan *arc length* naik menjadi 4,8 mm. Pergerakan busur las tersebut pada detik 17 menunjukkan hasil lasan yang baik dan tidak terjadi cacat las.

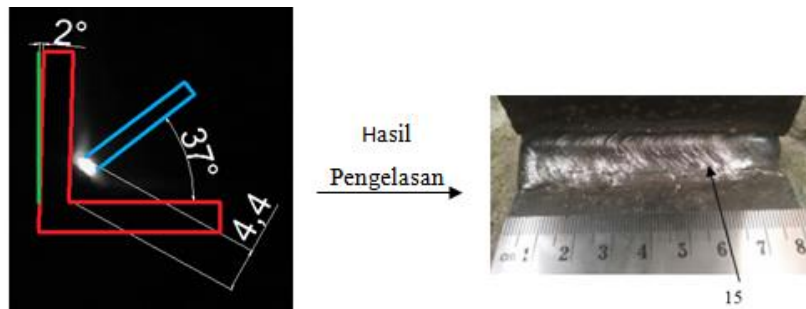
Gambar 4.16 Pergerakan Busur Detik 15 Amper 115.

Pada detik 15 fenomena pergerakan busur las terlihat normal, dimana pergerakan nyala busur las stabil. Pada detik ini kemiringan sudut elektroda kembali berubah yaitu 37 derajat dan *arc length* turun menjadi 4,4 mm. Pergerakan busur las tersebut pada detik 15 menunjukkan hasil lasan yang baik dan tidak terjadi cacat las.

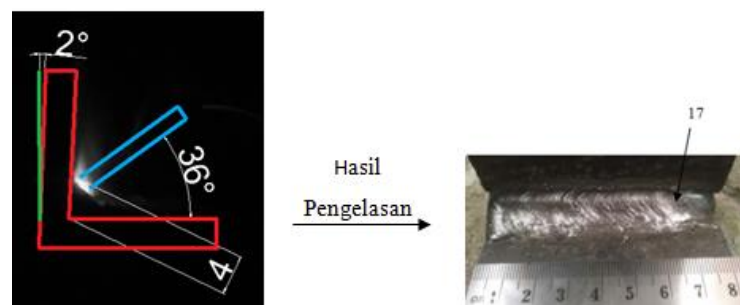
Gambar 4.17 Pergerakan Busur Detik 17 Amper 115.

Pada detik 17 fenomena pergerakan busur las terlihat normal, dimana pergerakan nyala busur las stabil. Pada detik ini kemiringan sudut elektroda kembali berubah yaitu 36 derajat dan *arc length* turun menjadi 4 mm. Pergerakan busur las tersebut pada detik 17 menunjukkan hasil lasan yang baik dan tidak terjadi cacat las.
