**PENGARUH VARIASI ARUS PADA PENGELASAN  
BAJA ST37 MENGGUNAKAN LAS SHIELD METAL  
ARC WELDING (SMAW) DENGAN POSISI  
PENGELASAN 3F**

*The effect of flow variation on ST37 steel welding using shield metal arc welding  
(SMAW) welding with 3F welding position*

Tugas Akhir ini disusun untuk memenuhi syarat menyelesaikan pendidikan  
Diploma IV Program Studi Teknik Mesin dan Manufaktur  
di Jurusan Teknik Mesin

**POLITEKNIK MANUFAKTUR NEGERI**

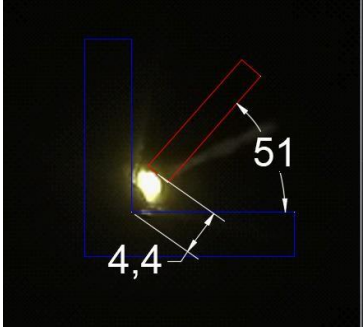
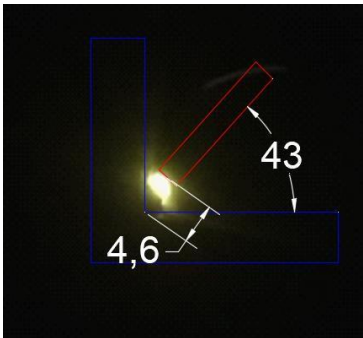
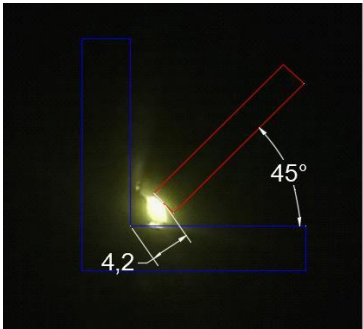
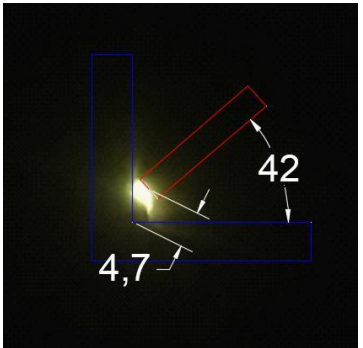
Tabel 4.5. Fenomena busur las amper 90 didetik 10, 15, 20, dan 25.

Detik	Gambar busur las	Gambar hasil lasan
10

Pada fenomena pengamatan busur las pada detik 10, 15, 20, dan 25 dari 3 amper yang digunakan, yaitu amper 90, 100, dan 110 menunjukkan fenomena yang berbeda-beda pada setiap amper detik yang sudah ditentukan. Dimana pada amper 90 pergerakan busur yang tidak normal terjadi di detik 10, dimana pergerakan sudut elektroda yang melebihi batas normal, yaitu  $51^\circ$  dan menyebabkan terjadinya cacat lebar las yang tidak beraturan (*irregular in width*).

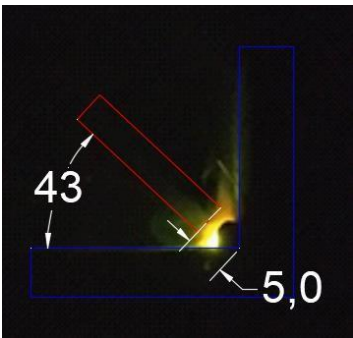
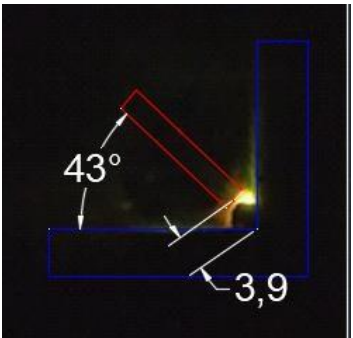
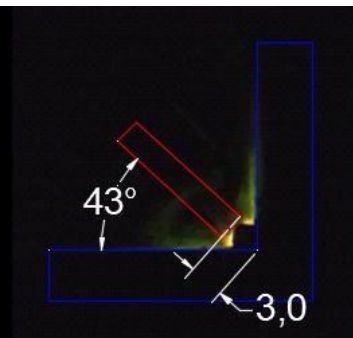
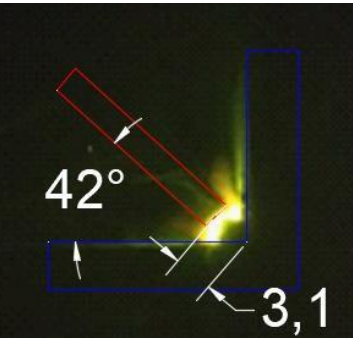
Tabel 4.6. Fenomena busur las amper 100 didetik 10, 15, 20, dan 25.

Detik	Gambar busur las	Gambar hasil lasan
10

Sedangkan pada amper 100 fenomena pergerakan busur yang tidak normal terjadi di detik 10, 20, dan 25. Pada 10 terjadi ketidak normalan pergerakan busur yaitu dimana jarak busur yang terlalu jauh yang melebihi batas normal, sehingga menyebabkan cacat dimana percikan logam las yang berlebihan (*excessive spatter*) dan parit-parit atau bandar di pinggir jalur las (*undercut*). Dan pada detik 20 dan 25 juga menunjukkan pergerakan busur yang tidak normal, dimana jarak busur yang terlalu dekat pada benda kerja yang melebihi batas normal sehingga menyebabkan terjadinya cacat penumpukan elektroda (*reinforcement*).

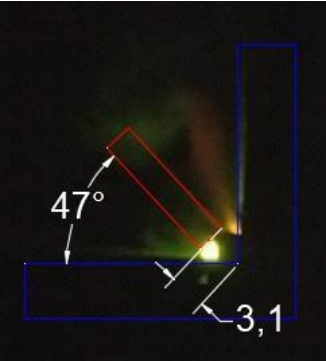
Tabel 4.7. Fenomena busur las amper 110 didetik 10, 15, 20, dan 25.

Detik	Gambar busur las	Gambar hasil lasan
10

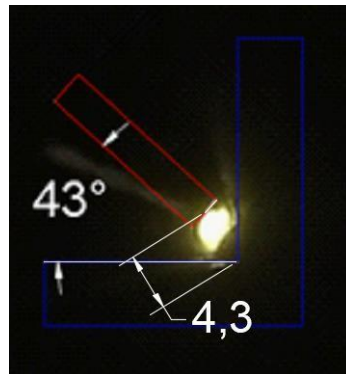
Gambar 4.6. Sudut pengelasan yang tidak tepat.

Dimana sudut pengelasan yang berada di  $43^\circ$  yang akan menyebabkan kaki lasan tidak simetris.

Pada amper 90 menunjukkan fenomena kaki las yang tidak simetris yaitu panjang 6,8 mm, tinggi 8,0 mm dan tebal atau lebar 5,7 mm. Kaki las yang tidak simetris disebabkan sudut elektroda yang kurang tepat dan juga dipengaruhi oleh kecepatan pada saat proses pengelasan. Sudut pengelasan yang kurang tepat dapat dilihat pada gambar 4.6.
