**REKONDISI MESIN FRAIS FEHLMANN 21 PADA  
*MILLING HEAD***

**PROYEK AKHIR**

**POLITEKNIK MANUFaktur NEGERI BANGKA  
BELITUNG  
2023**

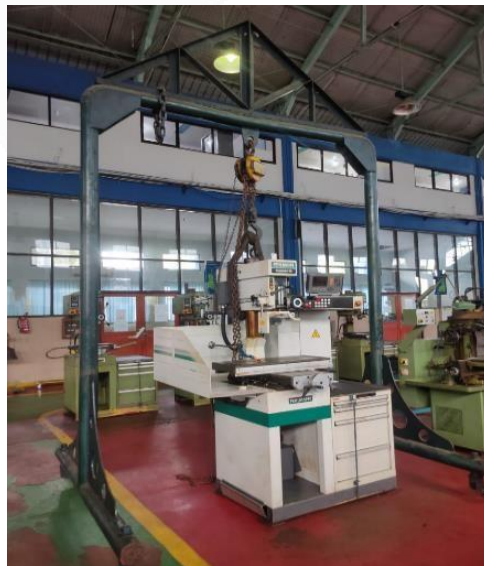
Gambar 2.1 Mesin frais Fehlmann

Mesin frais Fehlmann picomax 20 adalah mesin yang diproduksi di negara jerman pada tahun 2000 dengan spesifikasi dan gambar mesin ditunjukkan pada Gambar 2.1

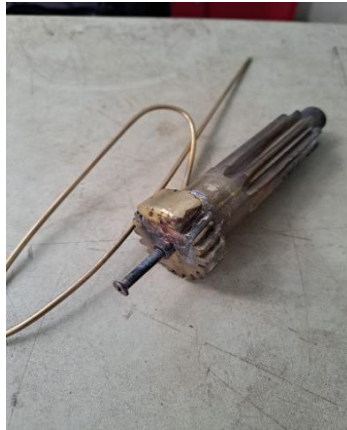
Gambar 4.3 Proses pengelasan roda gigi penggerak (*sprocket*)

Metode pengelasan pada roda gigi (*sprocket*) yang rompal menggunakan metode *brazing* dengan bahan kuningan. Perbaikan ini dapat ditunjukkan pada Gambar 4.3

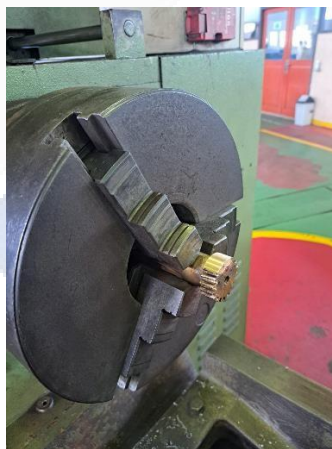
Gambar 4.4 Proses pembubutan roda gigi penggerak (*sprocket*)

Setelah proses pengelasan selesai dilakukanlah proses bubut dengan hasil akhir diameter 40,5 mm

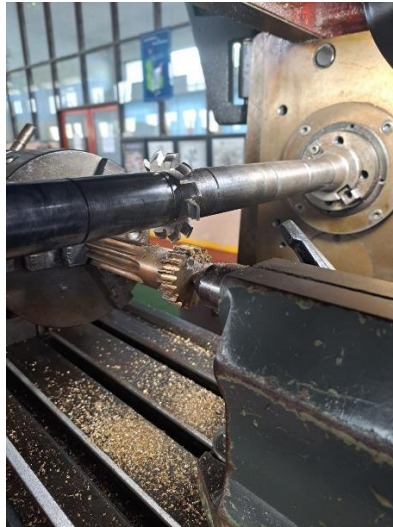
Gambar 4.5 Proses pengefraisan pada roda gigi penggerak (*sprocket*)

Pada tahap akhir perbaikan roda gigi (*sprocket*) yaitu proses Frais dengan menggunakan *cutter modul 2,25 no 3*.

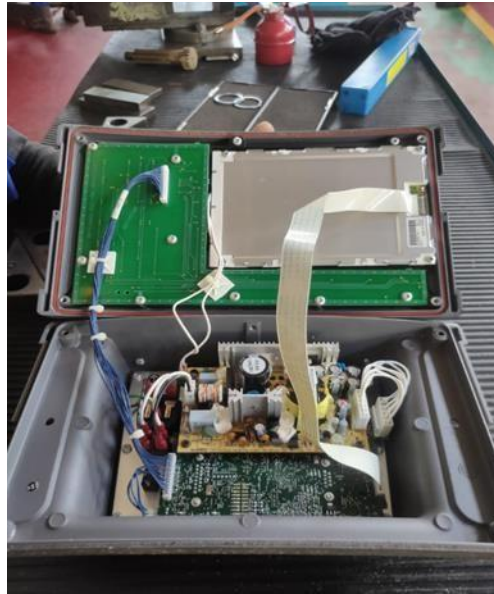
Gambar 4.6 Pengecekan arus

Proses ini dilakukan guna mengetahui apakah DRO (*Digital Read Only*) tersebut terdapat suplay arus atau tidak. Hasilnya arus sebesar 0,13 Ampere

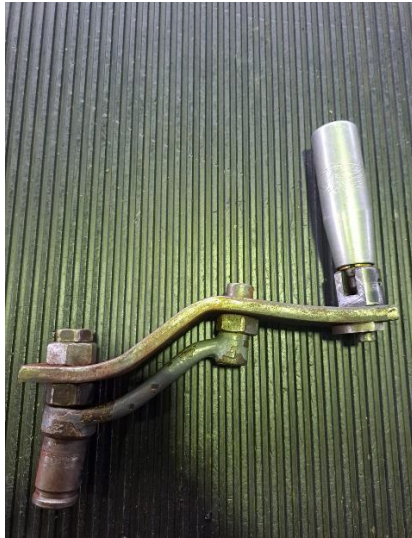
Gambar 4.7 Hasil modifikasi engkol penggerak

Pada proses ini dilakukan dengan memanaskan pelat dengan mesin las dan dibentuk dengan alat bantu tang penjepit.

Pembuatan engkol penggerak melalui tahap pemanasan dengan mesin las guna memudahkan saat pembentukan.
