PENERAPAN PERAWATAN KOREKTIF PADA KASUS
KERUSAKAN *SLOTTING ATTACHMENT* MESIN FRAIS

PROYEK AKHIR

Laporan akhir ini dibuat dan diajukan untuk memenuhi salah satu syarat kelulusan Sarjana Terapan/Diploma III Politeknik Manufaktur Negeri Bangka Belitung

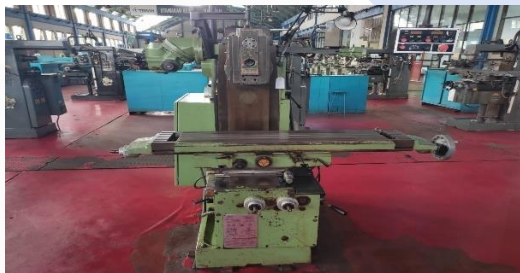
Gambar 2. 1 Mesin *Frais*

Mesin frais merupakan mesin pemotong logam dengan gerakan utama spindel berputar yang banyak digunakan untuk produksi mesin ini mampu melakukan banyak variasi dibandingkan mesin lainnya, seperti permukaan lurus atau lekukan, roda gigi, alur pasak, *dovetail*. (Aswin et al. 2018). Untuk detail gambar mesin frais dapat dilihat pada Gambar 2. 1.

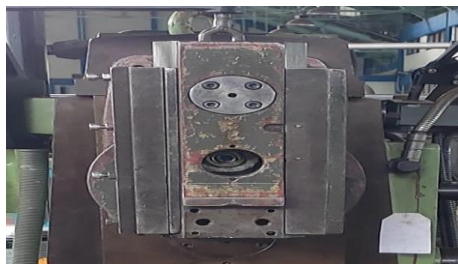
Gambar 2. 2 *Slotting Attachment*

Slotting attachment merupakan alat untuk pemotongan alur seperti alur pasak pada rodha gigi. Penempatan *slotting* ditempatkan pada kolom spindel mesin *frais* yang merubah putaran menjadi gerak lurus sehingga bisa melakukan proses pemakanan benda kerja seperti pada proses sekrup, dengan naik turun secara vertikal gerak putar dari spindel bisa berputar hingga 360°. Untuk detail gambar mesin frais dapat dilihat pada Gambar 2. 2.

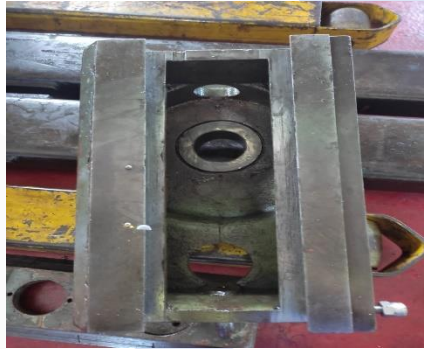
Gambar 2. 3 *Base Slotting*

Base slotting berfungsi penempatan komponen - komponen penggerak pada *slotting* dan menjadiudukan *slotting* pada *spindel* mesin *frais*. Untuk detail dapat dilihat pada Gambar 2. 3.

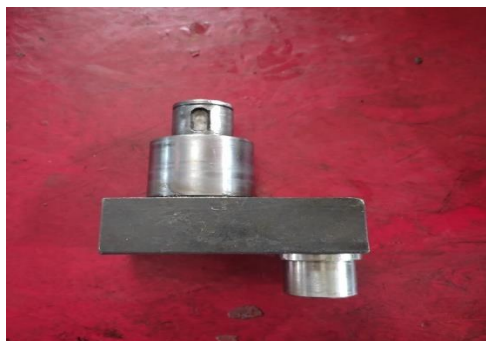
Gambar 2. 4 *Shaft Eccentric*

Shaft eccentric merupakan komponen pada *slotting* yang berfungsi sebagai perubah gerak putar *spindel* mesin *frais* menjadi gerak lurus. Untuk detail dapat dilihat pada Gambar 2. 4.

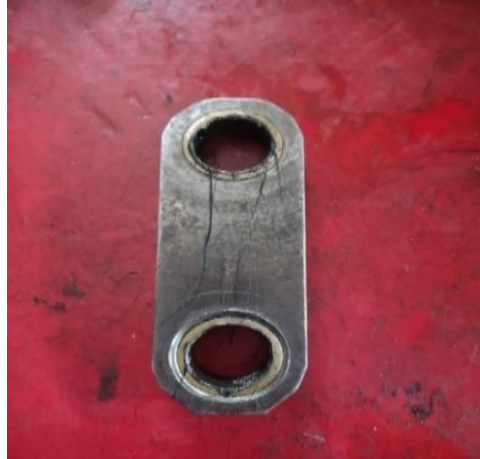
Gambar 2. 5 *Holder Eccentric*

Stang berfungsi sebagai penerus gerak lurus dari *shaft eccentric* pada *dovetail*. Untuk detail dapat dilihat pada Gambar 2. 5.

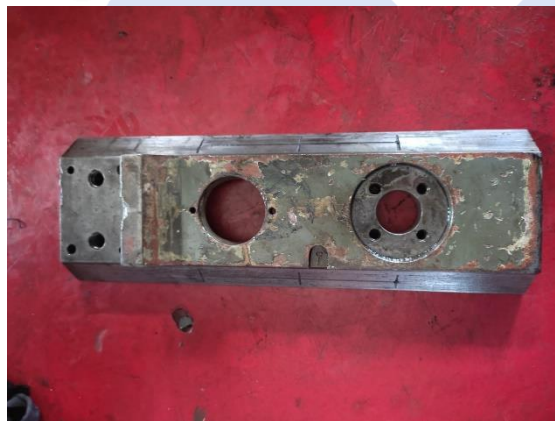
Gambar 2. 6 Dovetail

Ekor burung berfungsi sebagaiudukan mata potong yang mana bergerak naik turun mengikuti gerak putar dari *shaft eccentric*. Untuk detail dapat dilihat pada Gambar 2. 6.

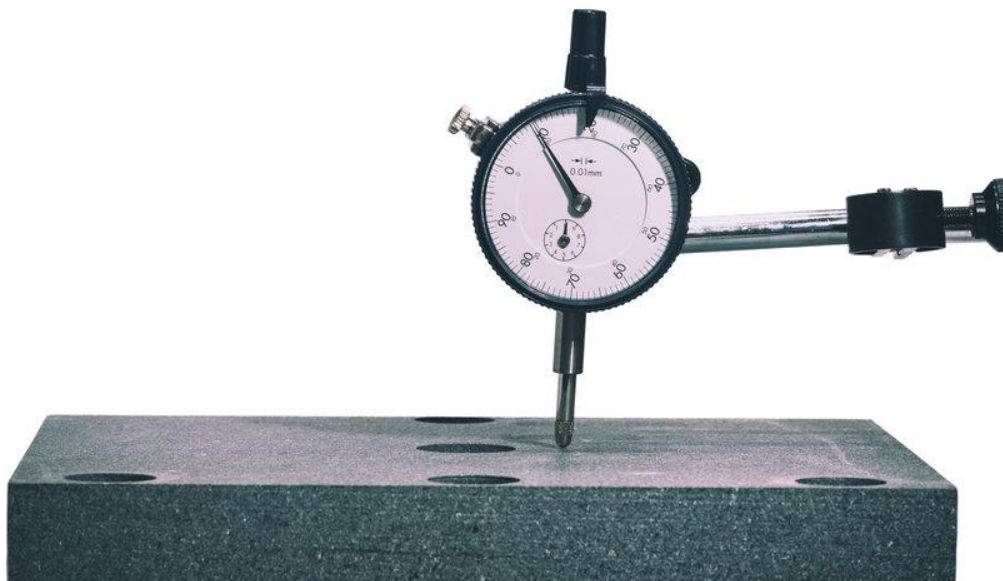
Gambar 2. 8 *Dial Indicator*

Alat yang digunakan dalam menguji *geometri* adalah *dial indikator*. *Dial indikator* merupakan alat ukur untuk memeriksa ketegak lurusan, kerataan, dan kesumbuan pada permukaan benda. Dial indikator dapat dilihat pada Gambar 2. 8.

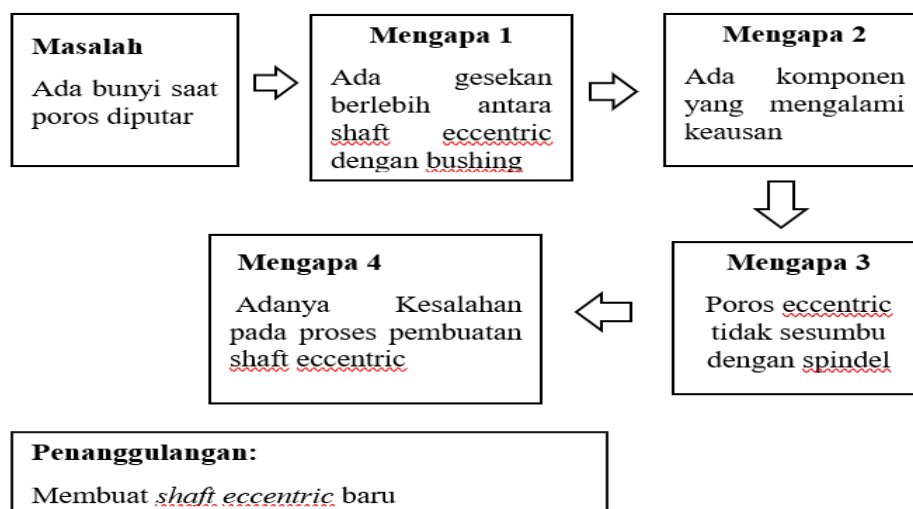
Gambar 4. 1 Analisis 5 why *shaft eccentric*

Pada proses mengidentifikasi menggunakan analisis 5 why bertujuan untuk mengetahui kerusakan yang ada pada *slotting attachment*. Identifikasi masalah *slotting attachment* dapat dilihat pada gambar di bawah ini.

No.	Nama bagian	Alat dan bahan	Rencana perbaikan
1	<i>Shaft eccentric</i>	Mesin bubut dan mein <i>frais</i> , Mesin las	Melakukan pembubutan poros dan dudukan poros, melakukan pengeboran untuk penempatan poros,dan dilakukan pengelasan dan pembautan pada poros. Detail gambar kerja dapat dilihat pada lampiran 2.

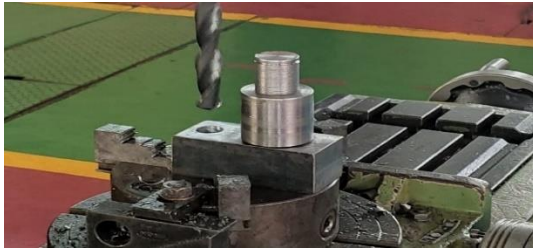
Gambar 4. 4 Proses Pembuatan *Shaft Eccentric*

Membuat *shaft eccentric* yang baru menggunakan baja st 60, melakukan pembubutan poros konektikting. Setelah proses pembubutan selesai dilakukan pengeboran pada besi *squer* menggunakan mesin *frais* untuk dudukan poros setelah dilakukan pembubutan dilanjutkan pengeboran dan dilakukan pengetapan untuk membuat alur. Setelah semua proses dilakukan lanjut dengan proses penyatuan poros dan besi *squer* dengan melakukan pengelasan pengisian keliling. Untuk proses pembuatan dapat dilihat pada Gambar 4. 4.

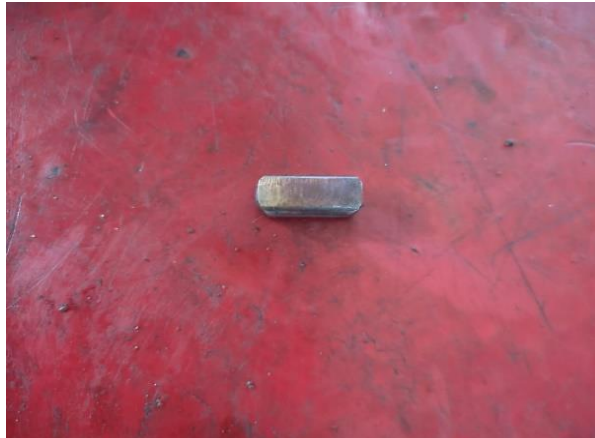
Gambar 4. 6 Pasak

Membuat pasak menggunakan bahan *stainless* agar cengkaman antara hubungan kopling lebih baik dan penggunaan *stainless steel* di tujuakan agar lebih awet. Menggunakan mesin frais dengan ukuran pasak 8 mm dan panjang 30 mm. Untuk proses pembuatan dapat dilihat pada Gambar 4. 6.

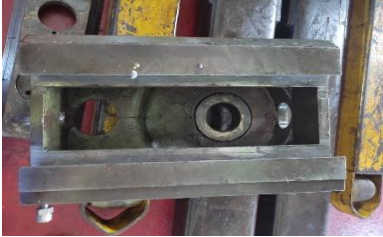
Melakukan pemasangan <i>bush</i> ke <i>base</i> menggunakan <i>Hand Press</i>	<i>Bush</i> terpasang ke <i>base slotting</i> .
3.	Pemasangan <i>bush</i> pada <i>stang</i>

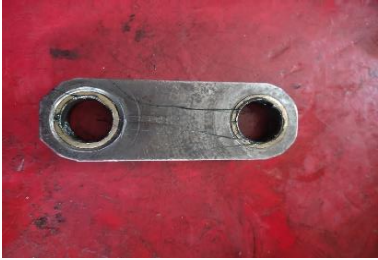
Melakukan pemasangan <i>bush</i> pada <i>stang</i> menggunakan <i>Hand Press</i> dan palu plastik	<i>Bush</i> terpasang ke <i>stang</i> dan tidak longgar.
4.	Perakitan <i>slotting</i>

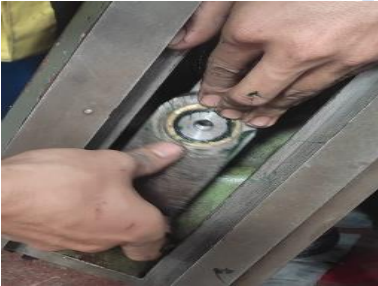
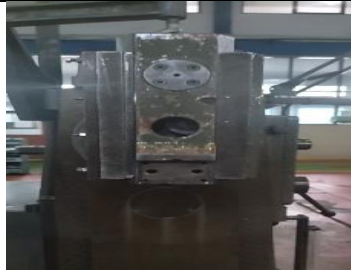
Sebelum Melakukan pemasangan komponen <i>slotting</i> dilakukan pemberian pelumas dan pemasangan komponen menggunakan palu plastik dan Kunci L	<i>Shaft Eccentric</i> dan <i>stang eccentric</i> terpasang
5.	Pemasangan ke mesin <i>frais</i>	Melakukan pemasangan <i>slotting</i> pada mesin <i>frais</i>	<i>Slotting Attachment</i> terpasang pada mesin <i>frais</i> dan

menggunakan Ring pas 19, Ring pas 24, Kunci L	berfungsi dengan baik.
--	---	---	------------------------

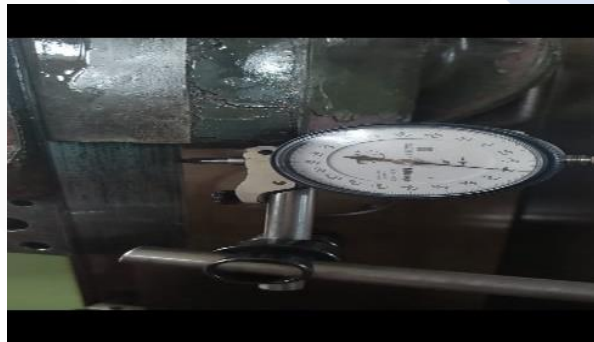
Gambar 4. 7 Pengujian *Geometri*

Pada pengujian *geometri* yang mencakup tindakan pengukuran penyimpangan dan ketegak lurus yang terjadi pada mesin dengan menggunakan *dial indikator* dapat dilihat pada Gambar 4. 7 berikut.

Hasil pengujian geometri dengan menggunakan *dial indikator* dapat dilihat pada tabel 4.8 berikut

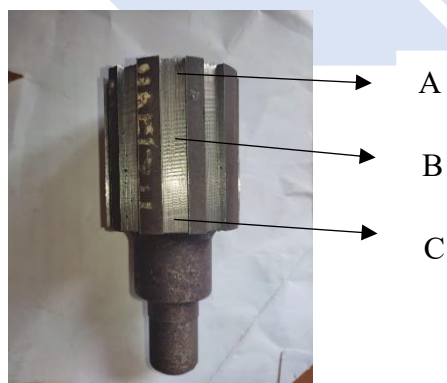
Gambar 4. 8 Benda Kerja Hasil *Slotting*

Melakukan pengujian fungsi dengan beban untuk mengetahui hasil permesinan ketelitian pemakanan benda kerja dapat dilihat pada Gambar 4. 8.

pengujian fungsi *slotting* dengan beban benda kerja menggunakan *holder* pahat berdiameter 17 mm untuk hasil pengujian *slotting* dengan benda kerja dapat dilihat pada tabel berikut.

No.	Ukuran pemakanan	Toleransi sesuai kebutuhan mesin pengguna	Titik A	Titik B	Titik C
1	Lebar pemakanan 8 mm	0.2 mm	8 mm	8 mm	8 mm
2	Kedalaman pemakanan 4 mm	0.2 mm	4 mm	4 mm	3.92 mm

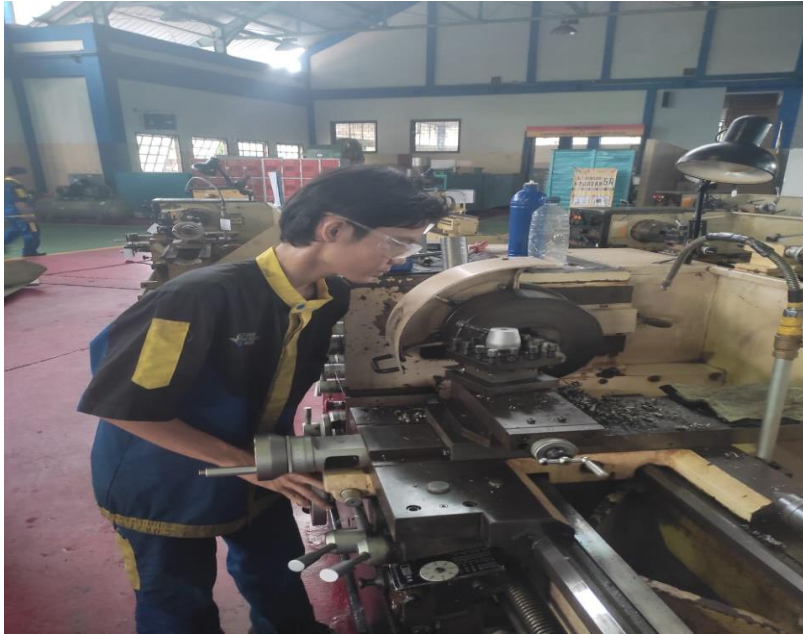
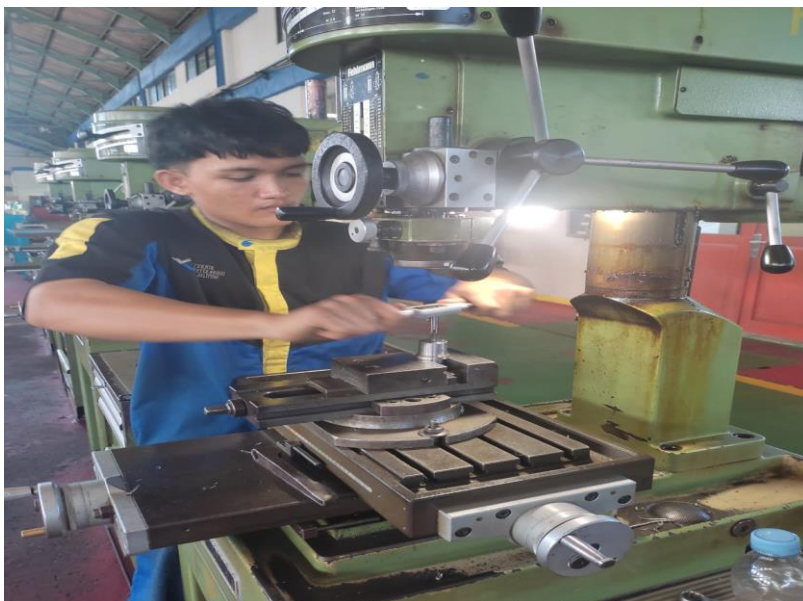
Lampiran 3

Gambar proses pembubutan shaft eccentric dan proses pengefraisan dan pengetapan.

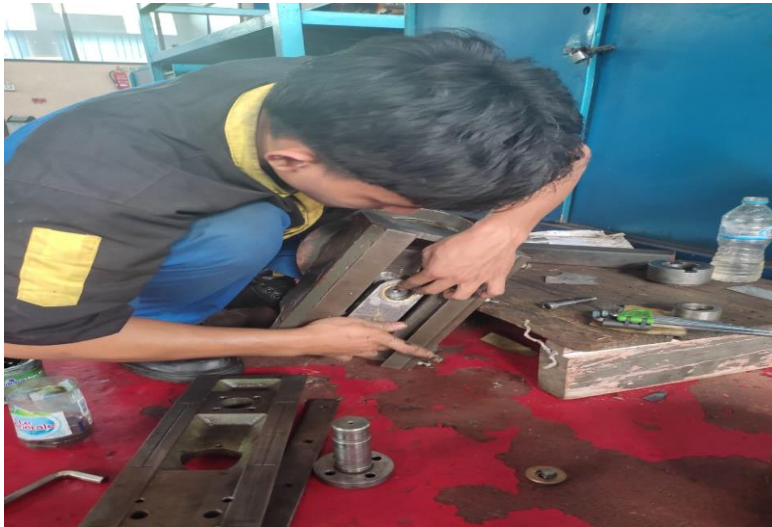
Lampiran 4

Gambar proses perakitan slotting.
