**PERAWATAN KOREKTIF PADA MESIN FRAIS UNIVERSAL  
MERK AJAX FR 16 DI LABORATORIUM TEKNIK MESIN  
POLITEKNIK MANUFAKTUR NEGERI BANGKA BELITUNG**

**PROYEK AKHIR**

**POLITEKNIK MANUFAKTUR NEGERI BANGKA BELITUNG  
TAHUN 2024**

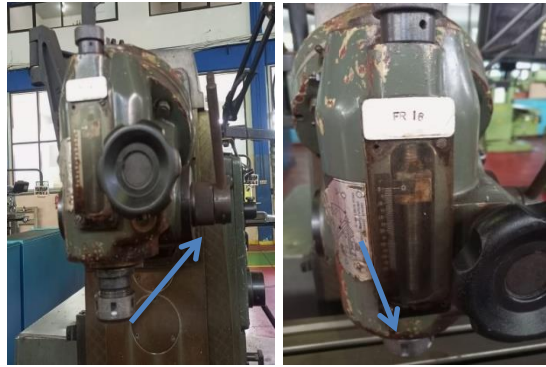
Gambar 1. 1 Kondisi kerusakan pada mesin Frais Universal Merk Ajax FR 16

Adapun kerusakan yang terjadi seperti Gambar 1.1, yaitu:

1. Kerusakan pada *spindle head* mesin yang mengakibatkan mesin tidak bisa melakukan proses pengeboran pada benda kerja.
2. Kaca akrilik pada nomor skala pada *spindle head* mengalami keretakan dan buram sehingga nomor skala tidak terlihat.
3. Kerusakan pada selang yang mengakibatkan pelumasan pada meja (*bed*) sumbu x terjadi kebocoran.

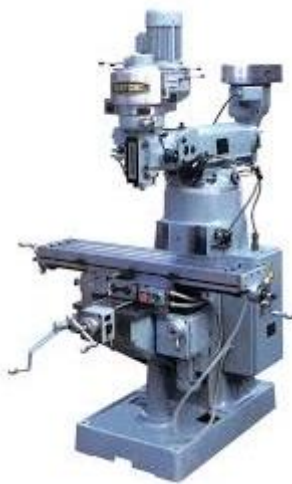
Gambar 2. 1 Mesin frais *vertical*

Mesin frais vertikal adalah jenis mesin frais poros utama berfungsi sebagai pemutar, dengan pemegang alat potong yang berposisi tegak. Seperti ditunjukkan pada Gambar 2.1 berikut.

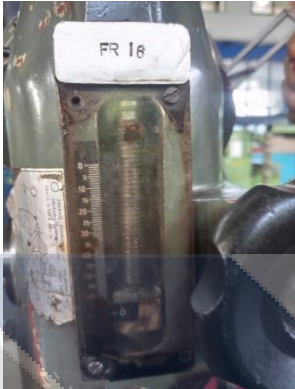
Masalah	Gambar
Kaca akrilik pada nomor skala pada <i>spindle head</i> pecah dan buram.

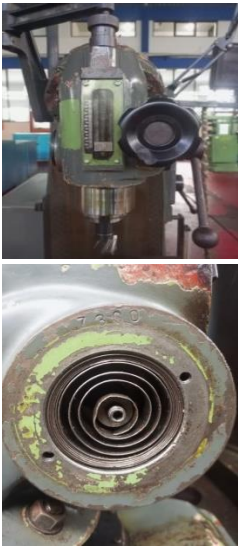
Setelah poros pengunci tuas <i>vertical</i> dibersihkan dari karat dan dilumasi dengan pelumas, tuas <i>vertical</i> bisa naik dan turun dalam posisi tidak terpasang pada <i>overhanging arm</i> dan <i>body</i> mesin.
2	<i>Body</i> mesin dan <i>overhanging arm</i> .

Saat terpasang pada <i>body</i> mesin dan <i>overhanging arm</i> tuas <i>vertical</i> pada <i>spindle head</i> bisa diturunkan tapi tidak bisa balik karena pegas pada <i>spindle head</i> telah dimodifikasi sehingga pegas menjadi pendek.

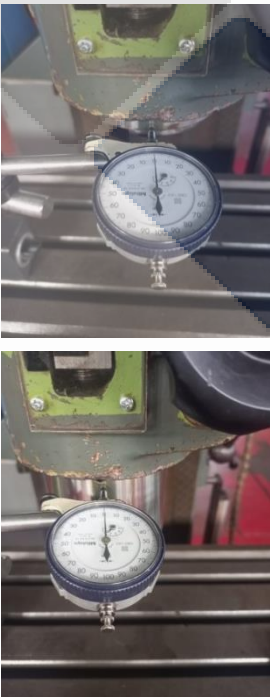
No	Posisi	Gambar Pengujian	Alat yang digunakan	Metode uji	Hasil pengujian
1	Titik A, didepan <i>spindle</i> .

Dial indicator dengan ketelitian 1 $\mu\text{m}$ .	Memeriksa posisi <i>spindle</i> terhadap meja ( <i>bed</i> ) dengan dial indikator.	Tidak terdapat penyimpangan

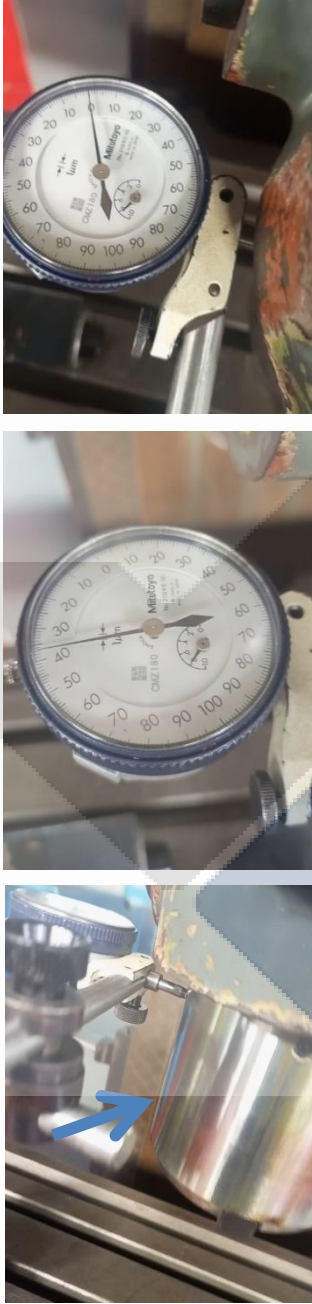
No	Posisi	Gambar Pengujian	Alat yang digunakan	Metode uji	Hasil pengujian
2	Titik B, dikiri <i>spindle</i> .

Dial indicator dengan ketelitian 1 $\mu\text{m}$ .	Memeriksa posisi <i>spindle</i> terhadap meja ( <i>bed</i> ) dengan dial indikator.	Terdapat penyimpangan pada titik B, karena tidak rata permukaan bagian bawah <i>spindle</i> titik B sebesar (37 $\mu\text{m}$ ). Tetapi saat proses pengeboran benda kerja tidak terjadi penyimpangan karena hanya permukaan <i>spindle</i> yang tidak rata.

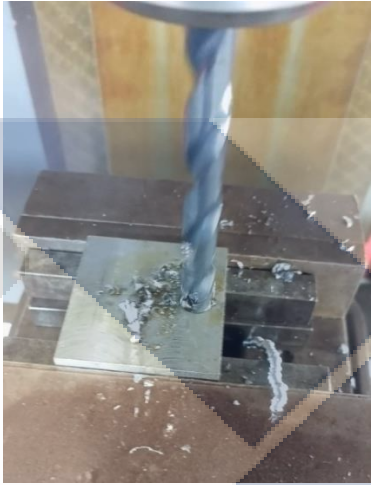
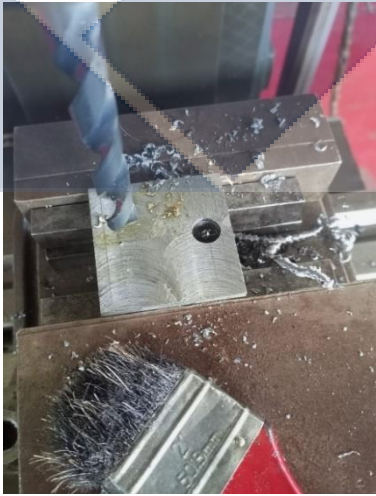
Tabel 4. 20 Pengujian benda kerja

Langkah-langkah pengujian	Gambar proses pengeboran benda kerja
<p>- Hitung dahulu kecepatan <i>spindle</i>:</p> $N = \frac{V_c \times 1000}{\pi \cdot D_o} \text{ RPM}$ <ul style="list-style-type: none"> <li>- <math>V_c</math> = Kecepatan potong</li> <li>- <math>D_o</math> = Diameter mata bor</li> <li>- <math>\pi</math> = Pi</li> </ul> $\frac{25 \times 1000}{3,14 \times 12 \text{ mm}}$ $= 663 \text{ rpm}$ <p>- Setelah mendapatkan kecepatan <i>spindle</i> lalu setel pada tuas rpm.</p> <p>- Pasang ragum pada meja mesin, dial untuk memeriksa kerataan pada ragum di meja mesin dengan <i>spindle</i>. Setelah dapat kerataan kencangkan mur dengan kunci pas 19 dan pastikan pada dial agar tidak terjadi pergeseran pada ragum.</p> <p>- Lalu pasang <i>pararel pad</i> dan benda kerja pada ragum lalu kunci.</p> <p>- Pasang mata bor 12 pada <i>chuck</i>.</p> <p>- Kemudian posisikan benda kerja dan mata bor 12 sejajar dengan titik yang telah ditandai pada benda kerja.</p> <p>- Hidupkan MCB.</p> <p>- Tarik tombol <i>emergency</i>.</p> <p>- Gunakan kaca mata agar terhindar dari kecelakaan kerja saat proses pengeboran.</p>	<p style="text-align: center;">Titik A</p>

- Dan lakukan pengeboran pada titik A dan B sampai tembus ke sisi bawahnya.
- Setelah melakukan pengujian, lakukan pengecekan dengan jangka sorong pada titik A, B, C, D dan E pada benda kerja apakah terjadi penyimpangan setelah proses pengeboran dan *milling*.

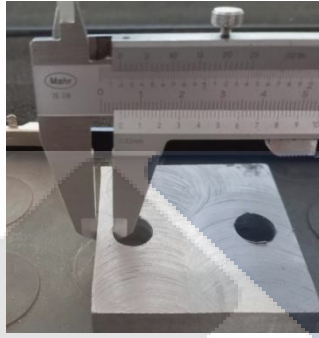
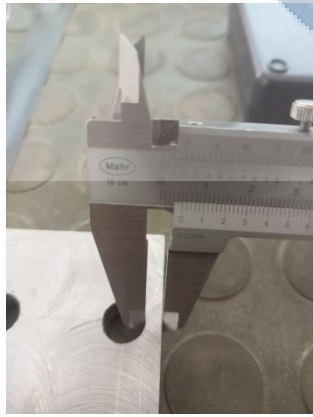
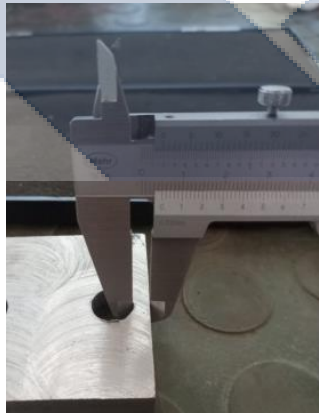
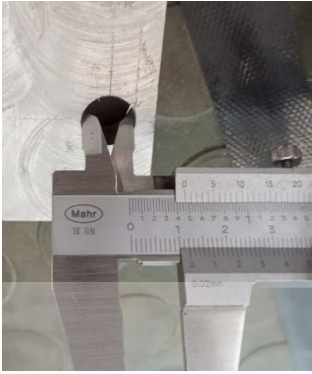
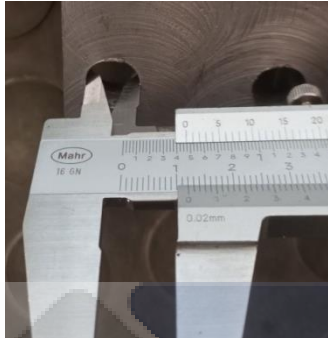
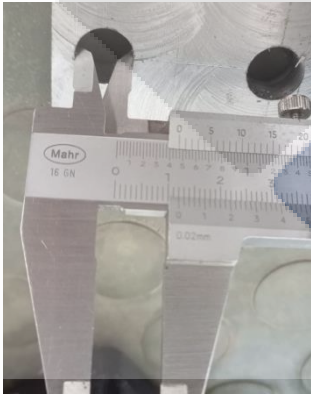
Tabel 4. 21 Pengujian pengeboran benda kerja

Tidak ada penyimpangan
	<p>Hasil dari pengukuran dengan jangka sorong                      Titik A bagian atas : 5 mm                      Titik A bagian bawah : 5 mm</p>		
B

Tidak ada penyimpangan
	<p>Hasil dari pengukuran dengan jangka sorong                      Titik B bagian atas : 5 mm                      Titik B bagian bawah : 5 mm</p>

Tidak ada penyimpangan
	<p>Hasil dari pengukuran dengan jangka sorong</p> <p>Titik C bagian atas : 12 mm</p> <p>Titik C bagian bawah : 12 mm</p>		
D

Tidak ada penyimpangan
	<p>Hasil dari pengukuran dengan jangka sorong</p> <p>Titik D bagian atas : 12 mm</p> <p>Titik D bagian bawah : 12 mm</p>

Berdasarkan hasil pengujian benda kerja pada tabel diatas dengan pengeboran menggunakan mata bor 12 mm disimpulkan tidak terjadi penyimpangan pada benda kerja yang telah dilakukan pengeboran.

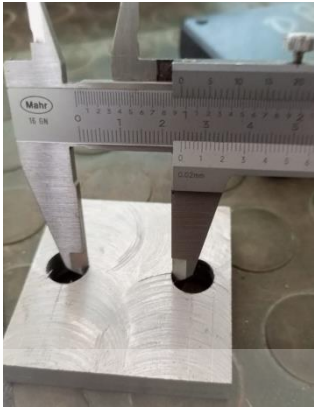
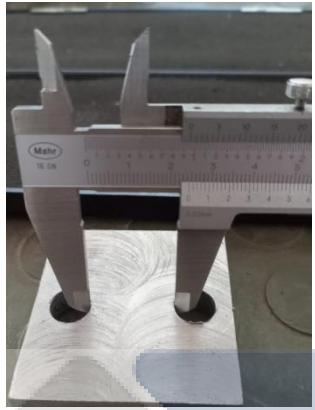
Titik	Pengukuran benda kerja (mm)		Selisih sumbu pada titik A, B, C, D dan E pada benda kerja
	Bagian atas	Bagian bawah	
E

Tidak ada penyimpangan
	Hasil dari pengukuran dengan jangka sorong Titik D bagian atas : 24,50 mm Titik D bagian bawah : 24,50 mm

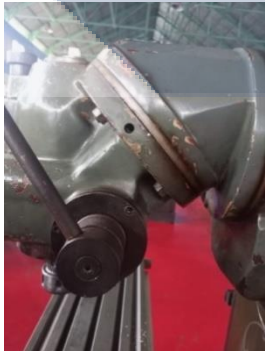
No	Bagian	Gambar	Tindakan
1.	<i>Spindle Head</i> pada pengunci tuas <i>vertical</i> .

Pada saat tuas mau diturunkan, tuas tidak bisa digerakan karena tidak bisa ditarik. Di sebabkan terjadi karat pada pengunci tuas akibat tidak dilumasi dengan pelumas. Sehingga perlu dilakukan pengamplasan pada permukaan poros pengunci hingga bersih dari karat dan lumasi dengan pelumas secukupnya agar tidak terjadi proses karat pada poros.
