PERAWATAN KOREKTIF DAN PREVENTIF

ERETAN MESIN BUBUT AJ200E

PROYEK AKHIR

Laporan ini dibuat dan diajukan untuk memenuhi salah satu syarat kelulusan Diploma III Politeknik Manufaktur Negeri Bangka Belitung

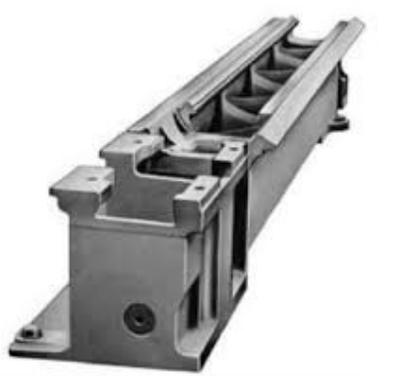
Gambar 2.2 *Bed*

Bed merupakan bagian vital dari mesin bubut karena menopang gaya yang dihasilkan selama proses operasi bubut dan dapat menahan berat benda kerja dengan aman. *Bed* juga berfungsi sebagai lokasi pemasangan beberapa komponen mesin bubut, termasuk *headstock*, *tailstock*, *carriage*, dan komponen lainnya. *Bed* harus kuat dan berkualitas tinggi karena harus mampu menahan tegangan dan getaran yang dihasilkan saat mesin bubut beroperasi. Biasanya, *bed* terbuat dari material tertentu seperti baja atau material lain dengan kualitas mekanis yang sangat baik yang memberikan kekuatan dan daya tahan yang luar biasa. *Bed* dari mesin bubut ditunjukkan pada Gambar 2.2 di bawah ini.

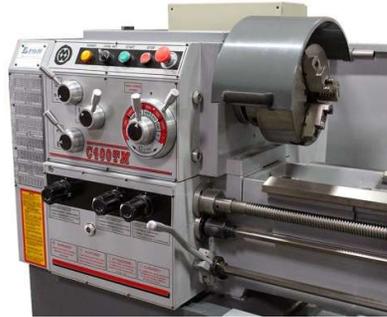
Gambar 2.3 Headstock

Headstock adalah komponen di ujung paling kiri dari mesin bubut yang menahan spindel primer dan roda gigi transmisi. Motor penggerak utama, yang memberikan daya putar ke mesin bubut, juga terletak di *headstock*. Fungsi komponen utama mesin bubut ini adalah menggunakan spindelnya untuk menggerakkan benda kerja yang akan dipotong atau dibor. Ilustrasi *headstock* dapat dilihat pada Gambar 2.3 berikut.

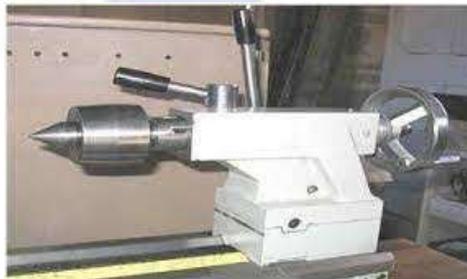
Gambar 2.4 Tailstock

merupakan nama untuk sisi kanan mesin bubut ini. Komponen ini mendukung ujung kanan benda kerja selama operasi mesin dan juga membantu menahan alat di tempatnya untuk berbagai aktivitas, termasuk penyadapan, pengeboran, dan banyak lagi. Fungsi utama perangkat ini adalah untuk mengurangi getaran yang dihasilkan selama operasi mesin untuk mempertahankan stabilitas dan kinerja selama pemotongan benda kerja. Komponen ini digerakkan secara longitudinal untuk menyesuaikan posisi objek. Ilustrasi tailstock dapat diligat pada Gambar 2.4 berikut.

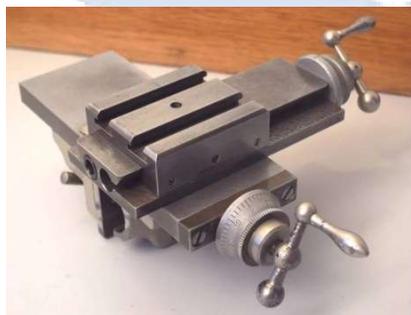
Gambar 2.7 *Cross slide*

Eretan melintang ini berfungsi untuk membuat arah gerakan pemotongan dalam, kearah melintang terhadap arah sumbu pada spindle. Eretan melintang ini juga dilengkapi dengan roda pemutar (*handwheel*) yang bisa dioperasikan secara manual atau otomatis untuk bergerak mendekati atau menjauhi titik tengah benda kerja. Ilustrasi eretan melintang bisa dilihat pada Gambar 2.7 berikut.

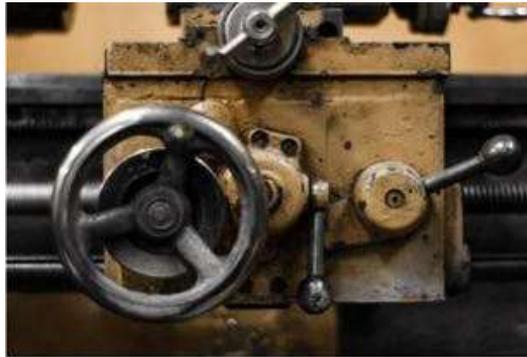
Gambar 2.8 Eretan memanjang

Berfungsi untuk melakukan suatu gerakan pemakanan yang berjalan sepanjang dan searah sumbu pada spindle. eretan memanjang ini memiliki roda

pemutar (*handwheel*) yang dapat dioperasikan secara manual atau otomatis. Dengan cara ini, eretan memanjang ini mampu mendekati atau menjauh dari kepala tetap. Berikut ini adalah gambar eretan memanjang pada Gambar 2.8.

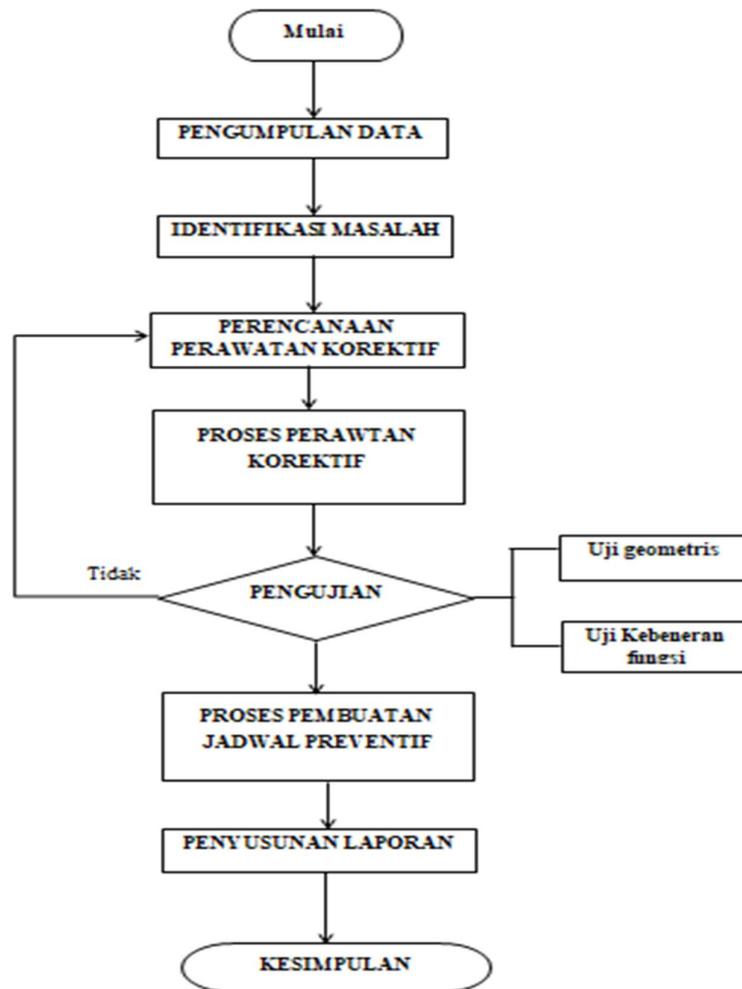
Gambar 3.1 *Flowchart* pelaksanaan

Dalam proses pelaksanaan proyek akhir serta penyusunan laporan ini, digunakan suatu metode kerja yang digambarkan pada Gambar 3.1 dibawah. Metode tersebut dirancang sebagai panduan langkah-langkah yang akan diikuti penulis dalam melakukan rekondisi terhadap mesin bubut AJ200E.

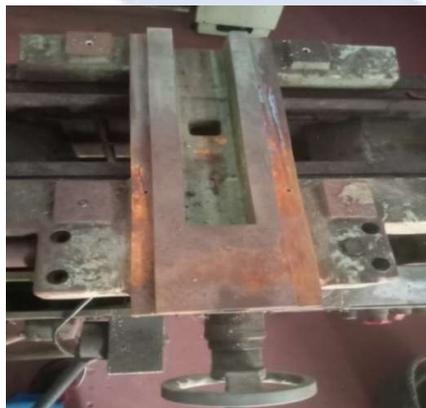
Gambar 4.1 kondisi *saddle*

Hasil identifikasi menyatakan bahwa *Saddle* tidak bisa digerakkan pada *guideways* eretan, setelah dilakukan pengecekan pada *saddle* ditemukan penyebab kerusakannya, yaitu disebabkan oleh karat yang menumpuk antara *guideways* eretan dengan *saddle*. Kondisi *saddle* dapat dilihat pada Gambar 4.1.

1. Siapkan WD 40 dan juga amplas 200.
2. Semprotkan WD 40 ke sela – sela pada *saddle*, lalu tunggu selama 1 jam.
3. Gunakan palu untuk memukul *saddle* secara perlahan kekiri dan juga kekanan, sampai *saddle* bergerak.
4. Kemudian dorong kekiri dan kekanan, hingga *saddle* tidak tersendat lagi.
5. Buka baut – baut pengunci *inbush* M10×60 *saddle* pada *apron*, lepas *saddle* dari *guideways* eretan mesin buat ke bawah untuk selanjutnya dilakukan pembersihan karat secara menyeluruh menggunakan solar dan amplas 200.

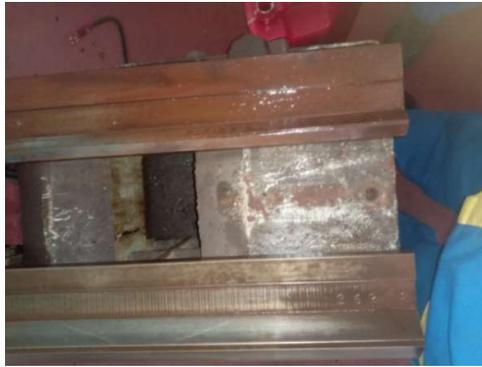
Gambar 4.2 kondisi *guideways* eretan

Guideways merupakan tempat jalur eretan mesin bubut pergerakan memanjang dan merupakan bagian dari *bed* mesin bubut. Diketahui hasil identifikasi pada bidang ini, yaitu berkarat menyebabkan masalah utama pada proyek akhir ini yaitu *saddle* tidak dapat bergerak di bidang seluncurnya yaitu *guideways*, hal ini disebabkan tidak ada pelumasan dan sudah lama dibiarkan. Kondisi *guideways* eretan dapat dilihat pada Gambar 4.2 berikut.

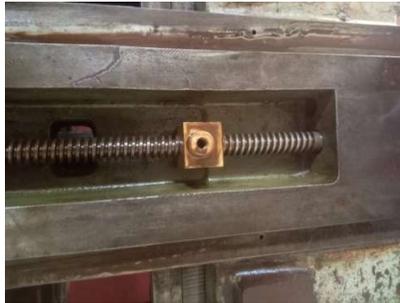
Gambar 4.3 *Cross nut*

Cross nut yang berfungsi untuk menggerakkan *cross slide* yang membawa *top slide*, yang terdapat *tool post* penahan alat potong (pahat) yang bergerak secara melintang terhadap benda kerja yang diputar pada *spindle* tidak ada lagi atau

hilang, sehingga tidak bisa menggerakkan *cross slide*. Gambar komponen *cross nut* dapat dilihat pada Gambar 4.3 berikut.

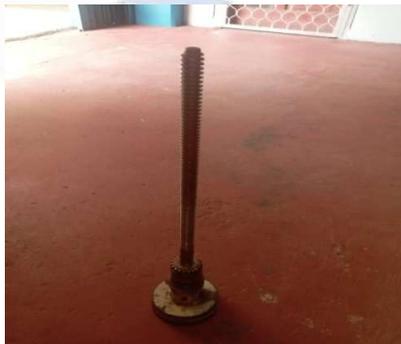
Gambar 4.4 *Cross screw*

Cross screw yang berfungsi untuk menggerakkan *cross slide* arah melintang berkarat sehingga menyebabkan gerak putar di dalam *cross nut* menjadi tidak mulus/macet, dan *handwheel* tidak bisa di putar sehingga tidak dapat memutar *cross screw*, serta *handle* pada *handwheel* hilang. Kondisi *cross screw* dapat dilihat pada Gambar 4.4.

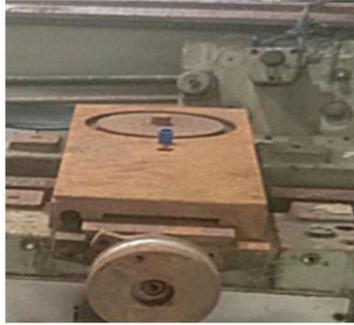
Gambar 4.5 *Cross slide*

Identifikasi kerusakan ditemukan bahwa *Cross slide* pada mesin bubut AJ200E yang berfungsi sebagai pembawa *toolpost* dan gerakan melintang mengalami korosi atau berkarat. Kondisi *cross slide body* dapat dilihat pada Gambar 4.5 berikut.

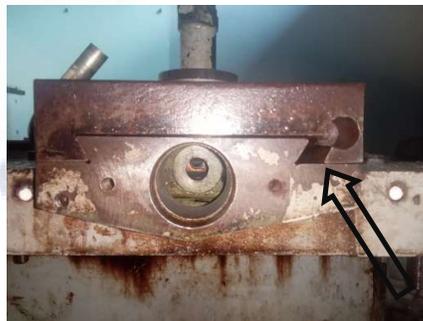
Gambar 4.6 *Cross slide*

Identifikasi kerusakan ditemukan bahwa *gib* pada celah *dovetail* antara *cross slide body* dan *saddle* serta baut penguncinya pada eretan mesin bubut AJ200E tidak ada/hilang, sehingga gerakan *cross slide* goyang/bergeser, Lokasi kehilangan *gib* dapat dilihat pada Gambar 4.6 berikut.

1. Siapkan suku cadang *gib* yang sesuai dengan panjang *dovetail* pada *saddle*.
2. Lalu lakukan penambahan *gib* pada celah *dovetail* antara *saddle* dan *cross slide body* pada sisi kanan.
3. Kemudian pasang baut pengunci *gib* pada sisi depan dan belakang
4. Lakukan pengetesan gerak *cross slide body* dengan memutar *handwheel cross slide*

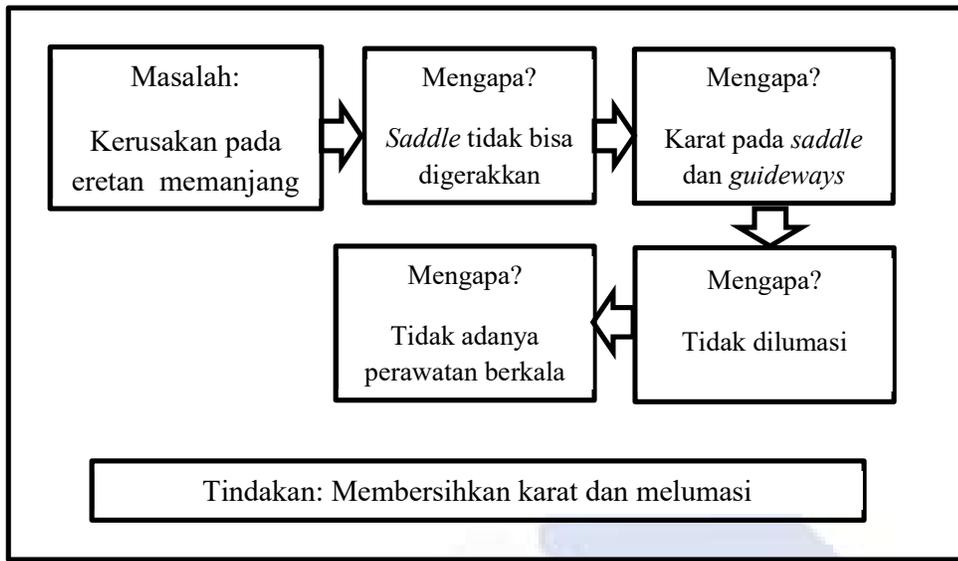
Gambar 4.7 Analisis eretan memanjang

Setiap kerusakan pada mesin memiliki solusi untuk memperbaikinya, untuk itu sebelum tindakan perbaikan dilakukan, analisis kerusakan diperlukan untuk mempermudah mengidentifikasi akar kerusakan, dengan menggunakan metode 5 *why* untuk menemukan akar masalah yang ada pada eretan mesin bubut AJ200E. Berikut merupakan contoh flowchart analisis kerusakan pada gambar-gambar tertera.

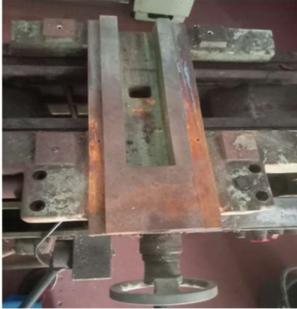
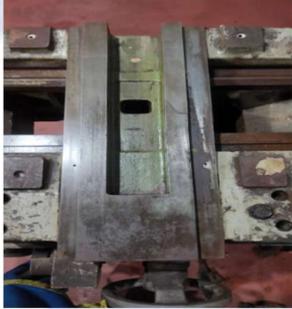
Tabel 4.2 Perbaikan *saddle*

Perbaikan pada <i>saddle</i>	WD 40, amplas 200, palu lunak, kunci L 8 mm, oli dan solar

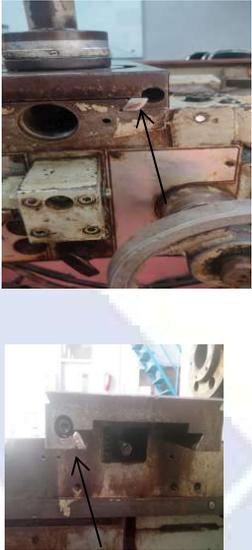
Penggantian <i>gib</i> dan baut penguncinya	Kunci L 6 mm

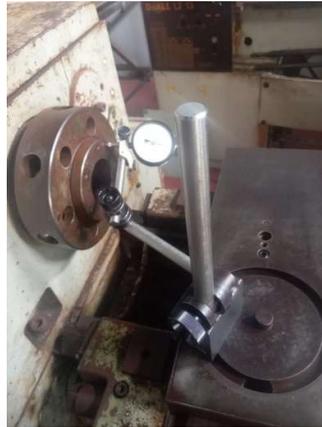
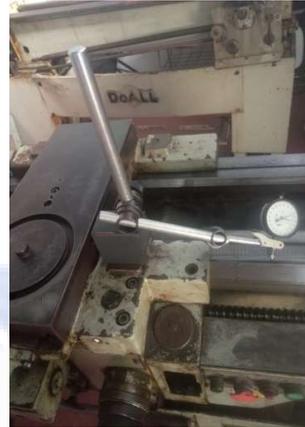
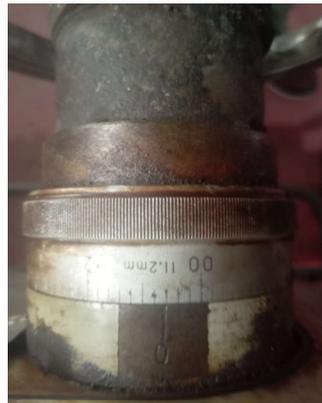
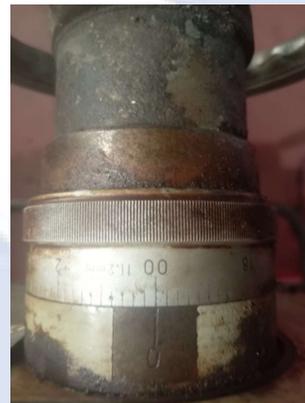
Foto kegiatan pengujian geometris eretan dan *backlash handwheel* eretan memanjang
