**PERBAIKAN *COUPLING GRINDING WHEEL* DAN
PERGERAKAN OTOMATIS SUMBU X DAN Y PADA MESIN
GERINDA DATAR REFORM PSGS-4070 AH MENGGUNAKAN
METODE *5 WHY***

PROYEK AKHIR

POLITEKNIK MANUFAKTUR NEGERI

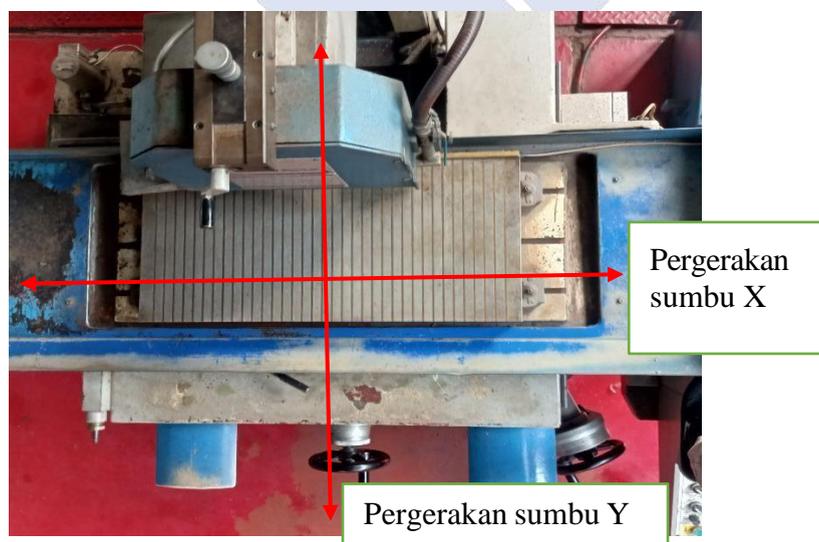
Gambar 1. 1 Arah pergerakan otomatis sumbu X

Sejak tahun 2005, sistem pergerakan otomatis pada sumbu X dan Y mesin gerinda datar Reform PSGS-4070 AH di bengkel mekanik Polman Babel sudah tidak dapat dioperasikan. Observasi awal menunjukkan adanya kerusakan pada *pulley* poros ball screw pada sistem otomatis. Kerusakan ini sudah pernah dilakukan perbaikan sebanyak 2 kali sebelumnya, namun hasilnya tidak optimal atau tidak ada perubahan signifikan. Malfungsi pada penggerak otomatis ini berdampak langsung pada nilai kekasaran permukaan yang dicapai menjadi tidak optimal, yang mengindikasikan bahwa kerusakan pada sistem pergerakan otomatis mesin gerinda datar dapat secara signifikan memengaruhi kualitas benda kerja yang dihasilkan. Untuk arah pergerakan sumbu X dan Y dapat dilihat pada gambar 1.1.

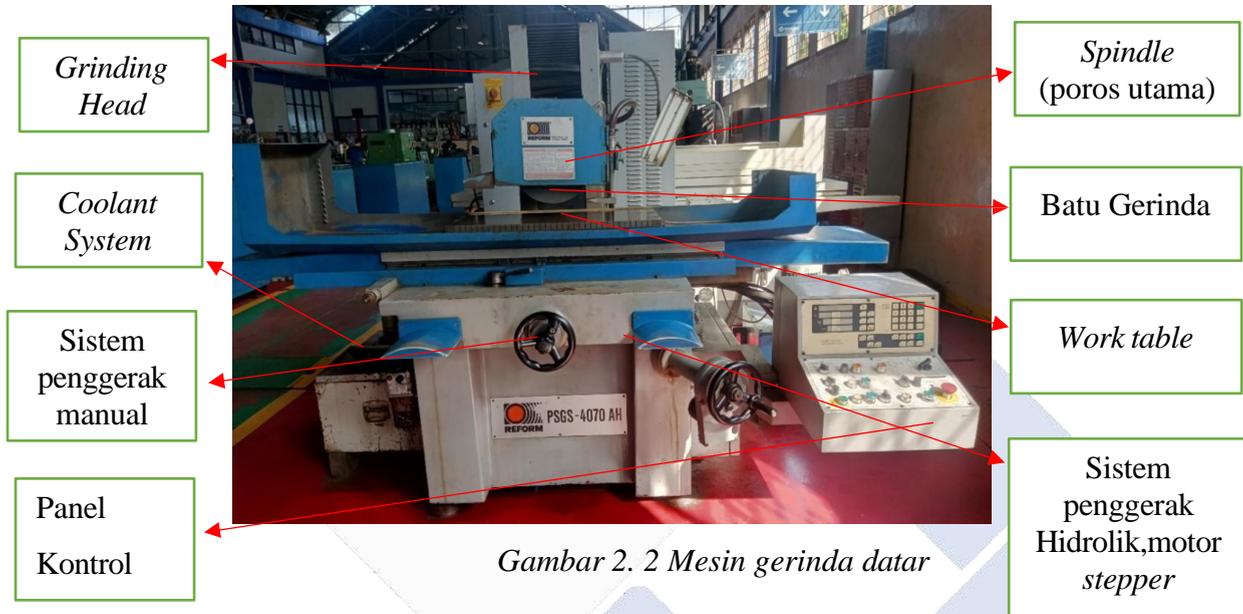
Gambar 2. 2 Mesin gerinda datar

1. Poros Utama (*Spindle*)
Berfungsi untuk memutar batu gerinda pada kecepatan tinggi yang diperlukan untuk proses pemotongan material.
2. Batu Gerinda (*Grinding Wheel*)
Merupakan alat potong abrasif yang digunakan untuk mengikis permukaan benda kerja agar menjadi halus, rata, dan presisi.
3. Meja Kerja (*Work Table*)
Tempat benda kerja diletakkan dan diklem. Meja ini dapat bergerak secara bolak-balik (*longitudinal*) atau berputar (rotasi) tergantung jenis mesin, untuk membawa benda kerja bersentuhan dengan batu gerinda.
4. Kepala Gerinda (*Grinding Head*)
Menopang unit spindle dan batu gerinda. Bagian ini dapat disetel ketinggiannya (gerakan vertikal) untuk menyesuaikan kedalaman pemotongan

5. Sistem penggerak hidrolik, motor *stepper*, dan manual

Sistem ini bertanggung jawab untuk menggerakkan meja kerja secara otomatis (menggunakan sistem hidrolik untuk menggerakkan meja pada sumbu X, dan menggunakan motor *stepper* pada sumbu Y-nya) serta dapat digerakan secara manual (dengan *handwheel*) saat proses penggerindaan berlangsung.

6. Sistem Pendingin (*Coolant System*)

Berfungsi mendinginkan area gerinda dan mencegah kerusakan akibat panas berlebih yang dihasilkan selama proses pemotongan, serta membersihkan serpihan gerinda.

7. Panel Kontrol (*Control Panel*)

Merupakan antarmuka bagi operator untuk mengatur kecepatan *spindel*, arah gerak meja, kedalaman pemotongan dan parameter kerja mesin lainnya.

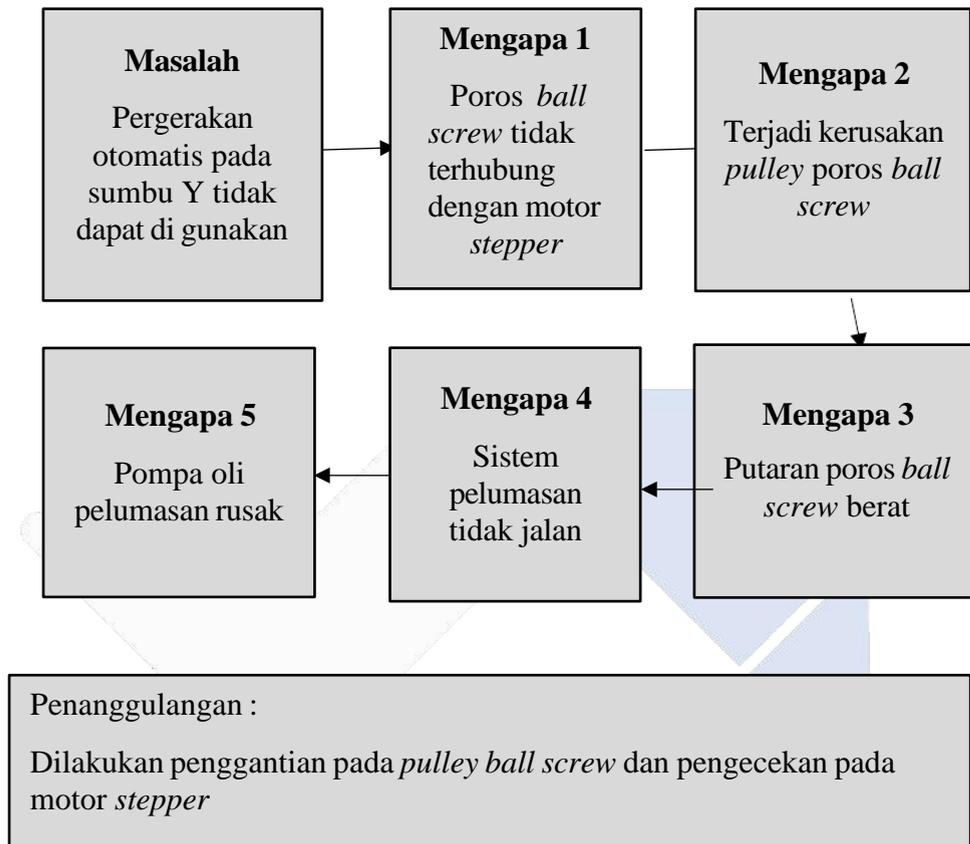
Gambar 4. 2 Analisa kerusakan sumbu Y

Analisis penyebab kerusakan pergerakan otomatis sumbu Y pada meja gerinda datar Reform PSGS-4070 AH dapat dilihat pada gambar 4.2.

Setelah dilakukan identifikasi ditemukan masalah pada pompa oli pelumasan yang tidak berfungsi, yang menyebabkan *ball screw* tidak terlumasi, sehingga putaran poros *ball screw* menjadi berat dan membuat *pulley* poros *ball screw* rusak. Namun karena terkendala oleh waktu, perbaikan yang dilakukan hanya sampai pada penggantian *pulley* dan pelumasan secara manual pada bagian *ball screw*. Untuk perbaikan pada pompa oli pelumasan mungkin akan dilakukan pada perbaikan selanjutnya, dan untuk temuan kerusakan dapat dilihat pada gambar 4.3 - 4.4 dan tabel 4.3.

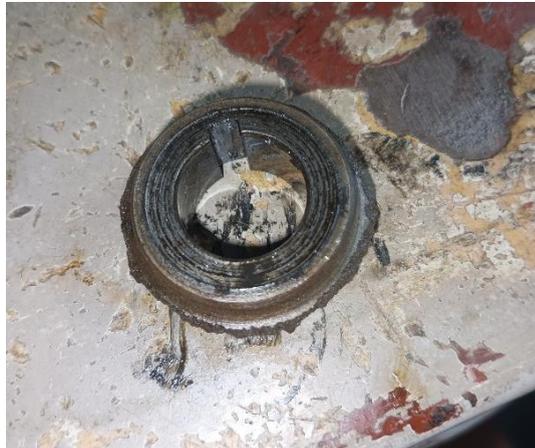
Gambar 4. 3 Pulley ball screw yang pecah

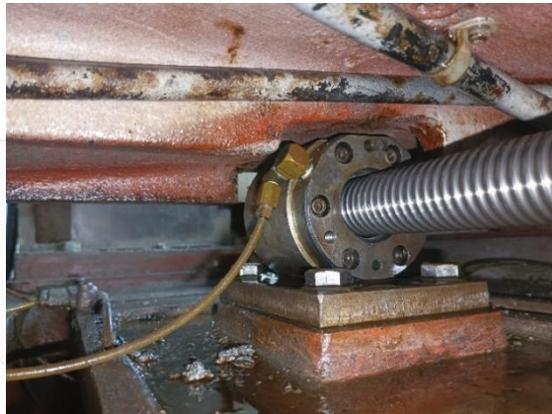
Gambar 4. 4 Ball screw

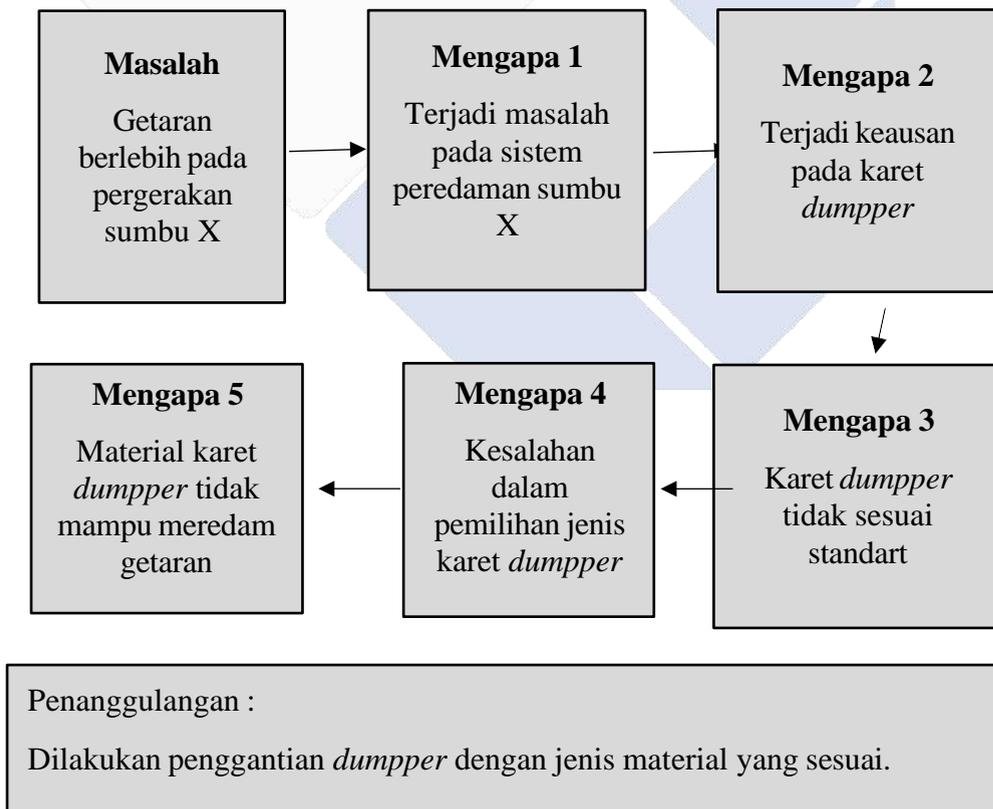
Gambar 4. 6 Analisa kerusakan pada sumbu X

Analisis penyebab kerusakan pergerakan otomatis sumbu X pada meja gerinda datar Reform PSGS-4070 AH dapat dilihat pada gambar 4.6

Setelah dilakukan identifikasi ditemukan masalah pada karet *dumpper* pada sumbu X sudah tidak mampu meredam hentakan dari pergerakan *cylinder hidrolik* pada sumbu X, sehingga menyebabkan getaran berlebih pada saat pergerakan otomatis pada sumbu X digunakan, dampak dari getaran yang berlebihan menyebabkan ukuran pada sumbu Z turun dengan sendirinya. Untuk temuan kerusakan dapat dilihat pada gambar 4.7 dan tabel 4.5.

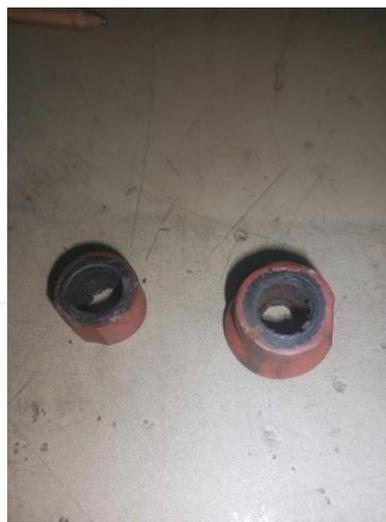
Gambar 4. 7 Karet *dumpper* gepeng/pipih

Kerusakan pada sumbu X mesin gerinda datar Reform adalah getaran yang berlebihan saat pergerakan otomatis pada sumbu X diaktifkan. Setelah dilakukan identifikasi, ditemukan kerusakan pada karet peredamnya yang tidak standar karena menggunakan potongan selang kompresor. Oleh karena itu, pada proses perbaikan karet *dumpper* pada sumbu X dilakukan penggantian material karet *dumpper* yang sebelumnya menggunakan potongan selang kompresor diganti menggunakan material *Polyurethane Rubber (PU Rubber)*. Yang merupakan jenis bahan sintesis yang memiliki sifat campuran antara karet dan plastik, yang dikembangkan untuk menggantikan karet alami. *PU rubber* memiliki keunggulan pada

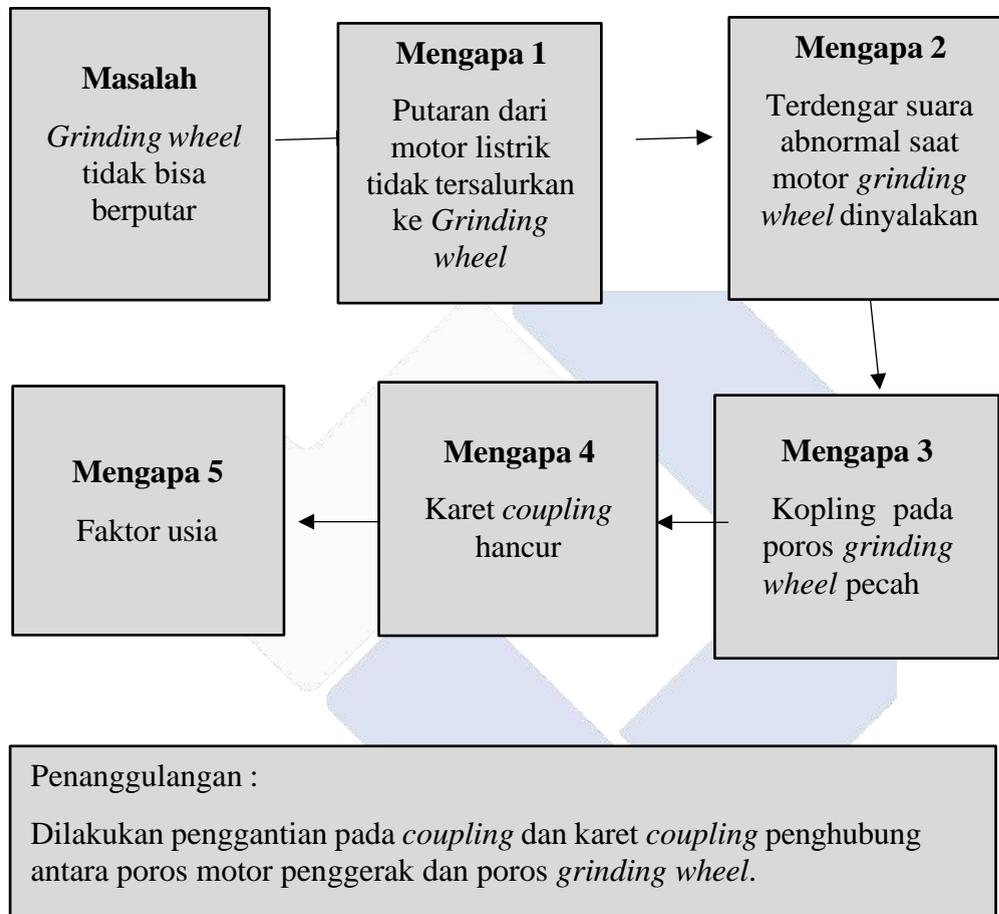
Gambar 4. 9 Analisa kerusakan pada grinding wheel

Analisis penyebab kerusakan pergerakan otomatis sumbu Y pada meja gerinda datar Reform PSGS-4070 AH dapat dilihat pada gambar 4.9.

Setelah dilakukan identifikasi ditemukan masalah pada bagian *coupling* dan *coupling rubber* pada poros *grinding wheel*, sehingga menyebabkan putaran dari motor penggerak terputus atau tidak tersalurkan ke *grinding wheel*. Untuk temuan kerusakan dapat dilihat pada gambar 4.10 – 4.11 dan tabel 4.7.

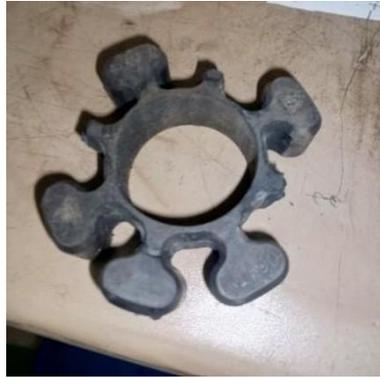
Gambar 4. 10 Karet coupling yang rusak

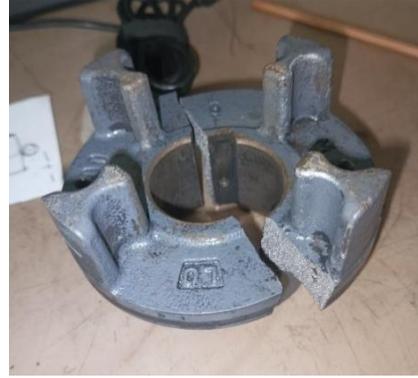
Gambar 4. 11 Coupling pecah

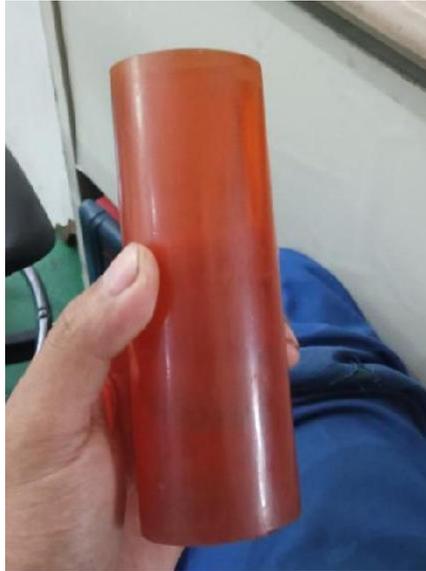
ketahanan terhadap aus, gesekan, dan tekanan yang lebih baik dibandingkan karet biasa.

Gambar 4. 12 PU (Polyurethane) rubber

Selain dari keunggulan diatas, PU (Polyurethane) Rubber juga mudah didapatkan. Sehingga memudahkan teknisi atau mekanik perawatan dalam melakukan penggantian jika terjadi kerusakan kembali pada karet *dumpper* mesin gerinda datar. Untuk pembuatan karet *dumpper* dan penggantian karet *dumpper*. dapat dilihat pada tabel 4.9 - 4.10.

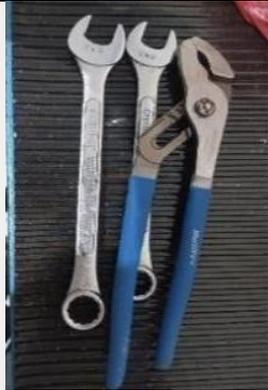
No	langkah pengerjaan	alat yang digunakan	gambar proses
1	Menyiapkan alat dan bahan	<i>Manual book, kunci kombinasi 19 mm (2 pcs), dan tang burung.</i>

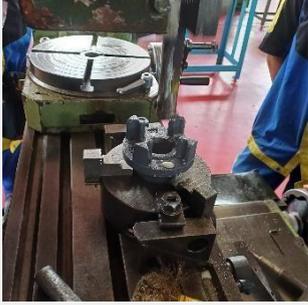
6	Pembuatan alur menggunakan mesin <i>scrap</i> .	Mesin <i>scrap</i>

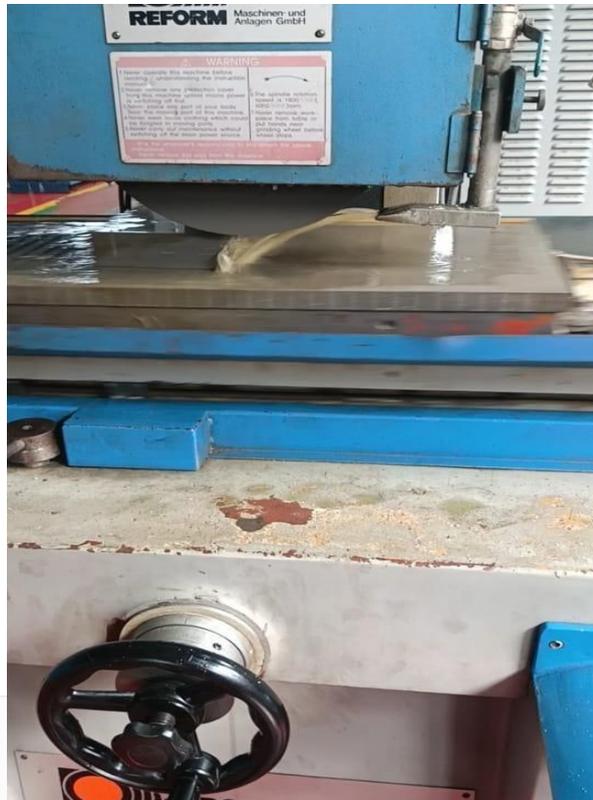
Gambar 4. 13 Uji fungsi mesin gerinda datar

Uji fungsi dilakukan untuk memastikan mesin gerinda datar Reform berfungsi dengan baik setelah dilakukan perbaikan pada pergerakan otomatis sumbu X dan Y, serta perbaikan pada *coupling grinding wheel*. Hasil pengujian dapat dilihat pada gambar 4.13 dan tabel 4.14.

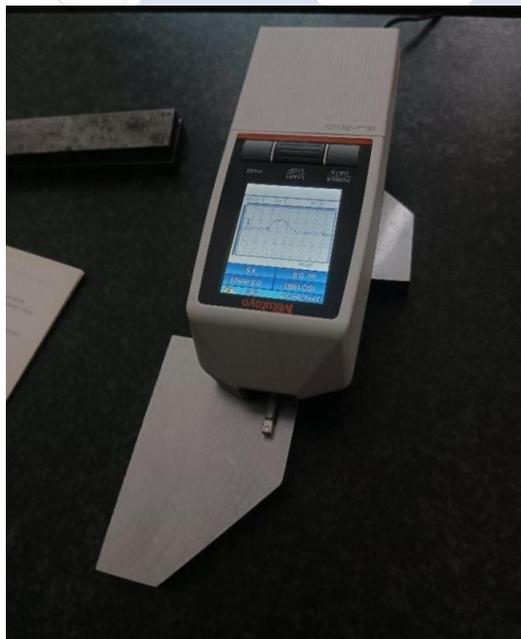
Pengujian kekasaran permukaan benda kerja dilakukan dengan membandingkan hasil pengukuran kekasaran permukaan benda kerja sebelum dan sesudah dilakukan perbaikan pada pergerakan otomatis sumbu X dan Y mesin gerinda datar Reform PSGS-4070 AH. Pengujian dilakukan menggunakan alat ukur uji kekasaran *Surface roughness tester*. Untuk *Surface roughness tester* dan titik pengujian bisa dilihat pada gambar 4.14 - 4.15.

Gambar 4. 14 *Surface roughness tester*

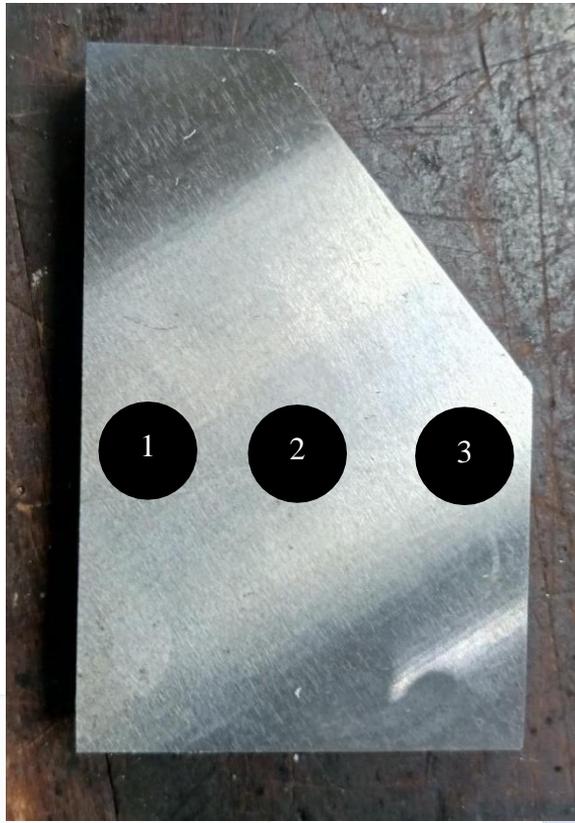
Gambar 4. 15 Titik pengujian kekasaran permukaan benda kerja

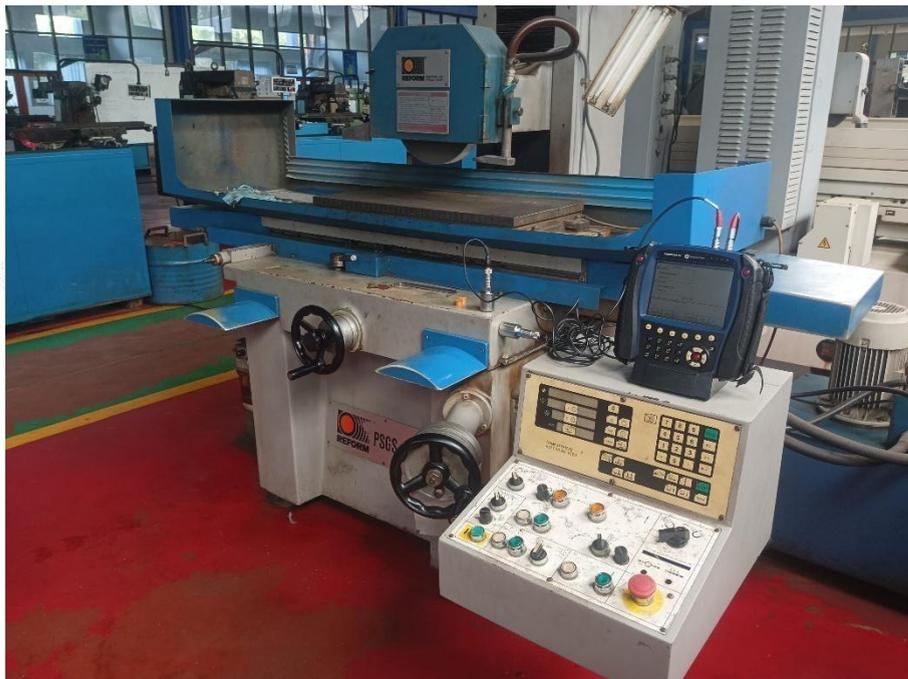
Pengujian getaran pada pergerakan sumbu X berfungsi sebagai parameter pembandingan sebelum dan sesudah dilakukan perbaikan pada pergerakan otomatis sumbu X meja mesin gerinda datar Reform PSGS-4070 AH. Pengujian dilakukan dengan menggunakan *vibroport*, pengujian dilakukan pada dua titik yaitu, pada arah axial dan radial. Posisi pengukuran dapat dilihat pada gambar 4.14 dibawah ini.

Gambar 4. 16 Pengujian getaran dengan vibroport

Berikut ini adalah hasil pengukuran getaran menggunakan alat ukur *vibroport*, pada arah *axial* dan *radial*, sebelum dilakukan perbaikan dan sesudah dilakukan perbaikan pada pergerakan otomatis pada sumbu X meja gerinda datar Reform PSGS-4070 AH.
