REKONDISI *SLOTTING* MESIN FRAIS LAGUN FU123 NO. FR19
LABORATORIUM PERMESINAN DASAR POLITEKNIK
MANUFAKTUR NEGERI BANGKA BELITUNG

PROYEK AKHIR

**Rekondisi *SLOTTING* Mesin Frais Lagun FU123 NO. FR19
Laboratorium Permesinan Dasar Politeknik Manufaktur
Negeri Bangka Belitung**

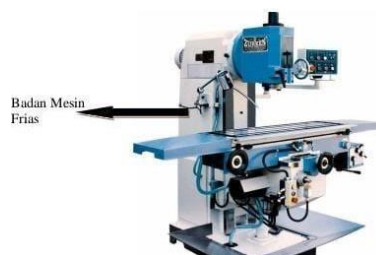
Gambar 1 . Badan Mesin (*Collom*)

Posisi badan mesin berdiri dengan kokoh dan tegak, dipakai sebagai dudukan dan rumah pada roda gigi. Badan mesin juga berfungsi sebagai dudukan sumbu utama, juga sebagai tempat atau dudukan motor dan pulinya.

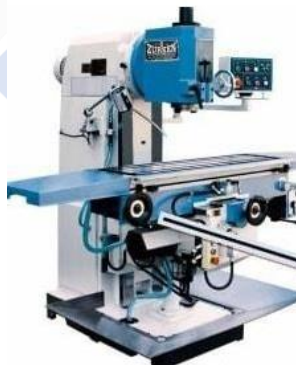
Gambar 4 Dudukan Meja (Sadel)

Dudukan meja merupakan tempat dimana meja bertumpu. Pada bagian bawah dari sadel terdapat alur berbentuk ekor burung dipasangkan secara pas pada alur ekor burung di bagian atas lutut. Dan pada dasarnya menggerakkan sadel juga dapat menggerakkan meja dalam arah melintang, karena pada bagian bawah meja ditumpu oleh sadel sehingga ketika sadel digerakkan maka meja juga akan ikut bergerak.

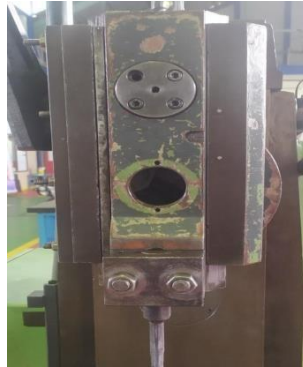
Gambar 5 *Slotting Attachment*

Slotting Attachment merupakan alat untuk pemotongan alur seperti alur pasak roda gigi. Kelengkapan slot ditempatkan pada kolom dan spindel. Putaran spindel diubah menjadi gerak lurus seperti pada proses skrap. Dan gerak lurus

tersebut melakukan proses pemakanan benda kerja dengan melakukan gerakan naik turun secara vertikal gerak putar dari spindel bisa berputar hingga 360°.

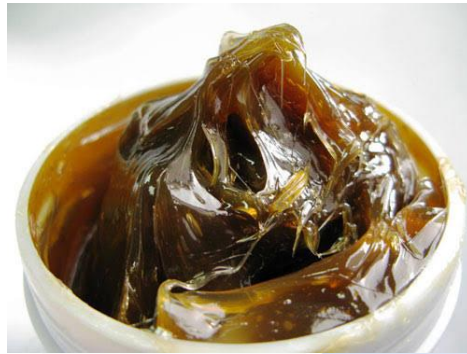
Gambar 8 *Grease*

Pelumasan adalah metode untuk mengurangi gesekan, keausan dan panas dari bagian mesin yang bergerak satu sama lainnya. Pelumas adalah zat yang bisa dimasukkan antara permukaan yang bergesekan diantara permukaan tersebut. Pelumas yang dipakai adalah *Grease*, *Grease* berfungsi untuk melumasi dua benda kerja yang terbuat dari logam dan saling bersinggungan atau bergesekan.

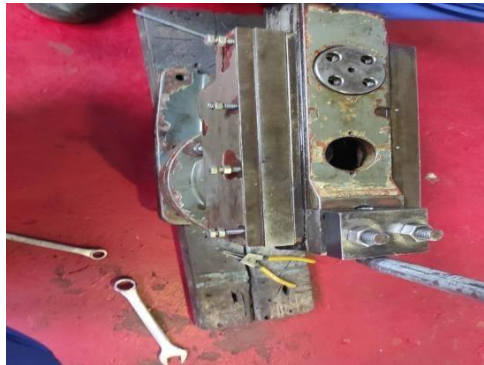
Gambar 10 *Slotting*

Dari hasil data pengujian awal yang didapat pada kerusakan *Slotting* didapatkan hasil kerusakan, sebagai berikut:

No	Nama komponen	Kerusakan	Keterangan
1.	<i>Shaft</i>	Rusak	Tidak dapat mengunci <i>Bush</i>
2.	<i>Bush</i>	Aus	<i>Bush</i> dengan poros longgar
4.	Baut pengunci <i>shaft</i> dan <i>Bush</i>	Patah	Baut tidak dapat mengunci <i>Bush</i>

5.	Pasak	Patah	Pasak tidak dapat tersambung dengan spindel <i>Connector</i>
----	-------	-------	--

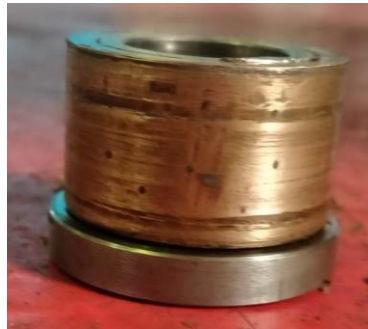
Gambar 12 *Bush*

Pada bagian *Bush* poros tergores sehingga semakin banyak gesekan atau putaran maka poros dan *Bush* akan semakin aus.

Analisis penyebab kerusakan menggunakan metode analisis yang sederhana sebagaimana ditunjukkan pada gambar 12. *Bush* hasil analisis menunjukkan bahwa penyebab *Bush* aus diakibatkan banyaknya gesekan yang berlebih. Rencana perbaikan kerusakan adalah mengamplas *Bush* dan menambahkan plat agar *Bush* mencekam poros dengan baik.

Tindakan Perbaikan	
<i>Shaft</i>	Membuat <i>Shaft</i> yang baru menggunakan bahan ST60
<i>Bush</i>	Melakukan pengelasan pada <i>Bush</i> menggunakan elektroda E7018
Pasak	Membuat pasak menggunakan bahan <i>Stainless steel</i>
Baut	Mengganti Baut yang baru menggunakan bahan <i>Stainless steel</i>

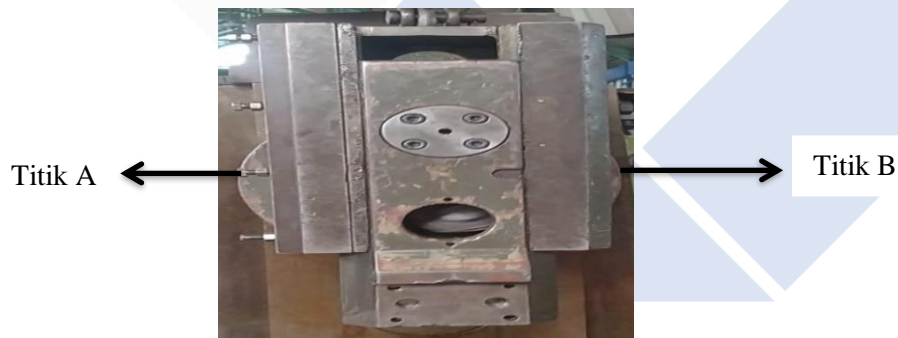
Gambar 18 *Slotting*

NO	Waktu	Slotting mesin frais FR19		Slotting mesin frais FR18	
		Titik A	Titik B	Titik A	Titik B
1	5 menit	30.2 °C	30.4 °C	33.9 °C	31.3 °C
2	10 menit	30.5 °C	30.6 °C	40.2 °C	37.0 °C
3	15 menit	30.7 °C	30.9 °C	43.6 °C	41.2 °C
4	20 menit	30.9 °C	31.1 °C	44.1 °C	40.5 °C

Setelah dilakukan pengujian maka didapatkan hasil dimana suhu *Slotting* pada Spindel yang bergesekan terhadap *Block Spindel* mengalami kenaikan secara drastis. Penyebab kenaikan suhu yang sangat drastis disebabkan kurangnya pelumas dan diakibatkan karena *Bush* melebihi toleransi $\pm 0,3$ mm sehingga *Bush* mengalami gesekan yang berlebih, untuk toleransi pada *Bush* seharusnya $\pm 0,1$ mm dan ditambahkan pelumas agar dapat mengurangi panas.
