REKONDISI MESIN BUBUT DO ALL LT 13 BU 07
DI LABORATORIUM MEKANIK POLITEKNIK
MANUFAKTUR NEGERI
BANGKA BELITUNG

PROYEK AKHIR

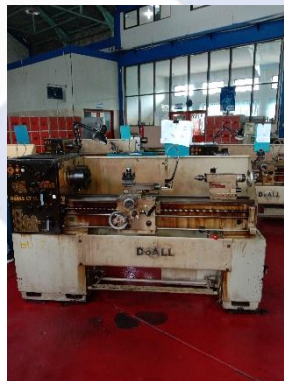
Gambar 2. 1 Mesin Bubut Do All LT 13 BU 07

Membubut adalah proses pembentukan benda kerja dengan menggunakan mesin bubut. Mesin bubut adalah perkakas untuk membentuk benda kerja dengan gerak utama berputar. Gerakan berputar inilah yang menyebabkan terjadinya penyayatan oleh alat potong (*cutter*) terhadap benda kerja. Dengan demikian, prinsip kerja dari mesin bubut adalah gerak potong yang dilakukan oleh benda kerja yang berputar (bergerak rotasi) dengan gerak pemakanan oleh pahat yang bergerak translasi dan dihantarkan menuju benda kerja. Mesin bubut *Do All LT13 BU 07* ditunjukkan pada Gambar 2.1 berikut:

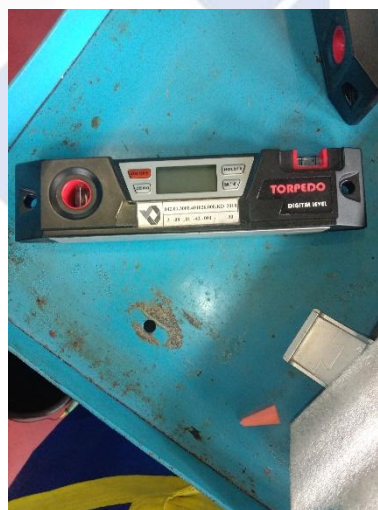
Gambar 2. 5 Spirit level

Spirit level adalah alat ukur untuk mengetahui tingkat kemiringan suatu objek, biasanya digunakan pada pekerjaan perawatan untuk mengetahui tingkat kemiringan suatu mesin terhadap lantai atau dudukan mesin. Spirit level ditunjukkan pada Gambar 2.5 berikut:

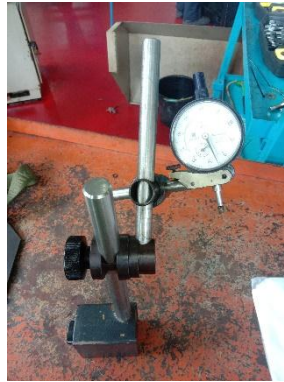
Gambar 2. 6 Dial indicator

Dial indicator ini merupakan alat yang berfungsi untuk mengukur kerataan permukaan bidang datar, kebulatan sebuah poros dan kerataan permukaan dinding silinder. Dial indicator merupakan alat ukur dengan skala

pengukuran yang sangat kecil, contohnya pada pengukuran pergerakan suatu komponen (*backlash end play*) dan pengukuran kerataannya (*round out*). dial indicator ditunjukkan pada Gambar 2.6 berikut :

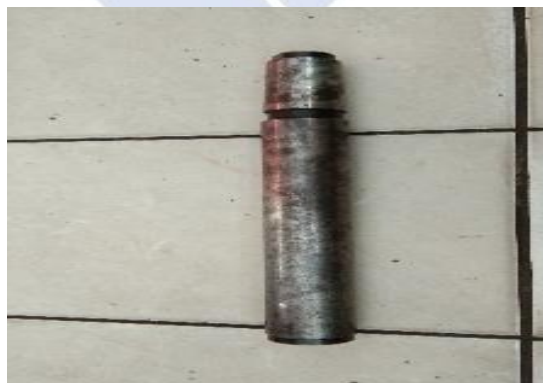
Gambar 2. 7 Spindel test bar

Spindel test bar adalah suatu alat bantu yang digunakan untuk mengukur kesejajaran dan kesumbuan pada spindle dan biasanya disertai dengan dial indicator. Spindle test bar ditunjukkan pada Gambar 2.7 berikut :

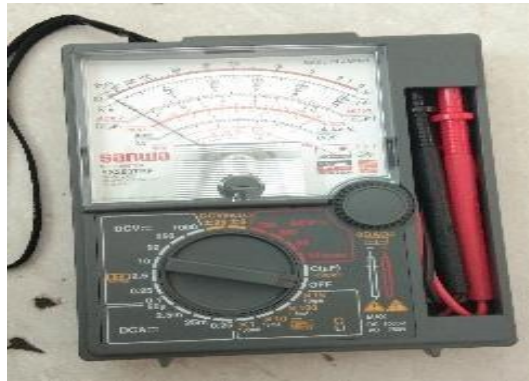
Gambar 2. 8 Multitester

Multimeter atau multitester adalah alat pengukur listrik yang sering dikenal sebagai VOM (Volt-Ohm meter) yang dapat mengukur tegangan (Voltmeter), hambatan (Ohm-meter), maupun arus (Amperemeter). Multitester ditunjukkan pada Gambar 2.8 berikut :

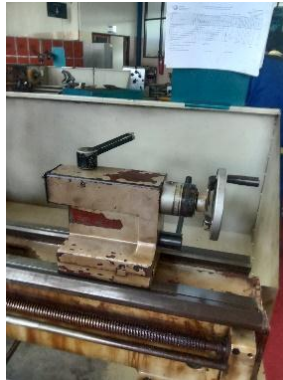
Gambar 4. 1 Tailstock

Tuas pengunci pada tailstock adalah komponen yang berfungsi mengunci tailstock agar tetap pada posisinya. Setelah dilakukan identifikasi dengan metode uji fungsi, tuas pengunci Tailstock pada mesin bubut *Do All LT 13 BU 07* tidak dapat berfungsi. Kerusakan yang biasanya terjadi disebabkan karena terlalu sering digunakan atau gaya pengencangan yang terlalu berlebihan. Tailstock ditunjukkan pada Gambar 4.1 berikut :

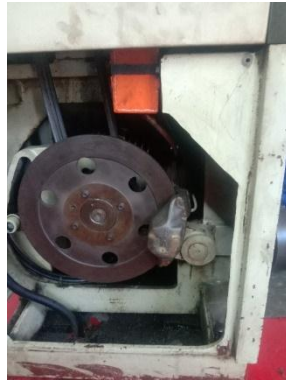
Gambar 4. 4 Rem bubut Do All LT 13 BU 07

Setelah diidentifikasi kerusakan pada sistem pengereman terdapat pada master rem yang mengalami kebuntuan sehingga minyak rem tidak dapat terdorong ke kalifer, sehingga rem tidak dapat berfungsi. Rem bubut Do All LT 13 BU 07 ditunjukkan pada Gambar 4.4 berikut :

Perbaikan yang dilakukan pada sistem pengereman adalah dengan membersihkan califer dan pompa hidrolik yang mengalami korosi, serta mengisi minyak rem. Perbaikan yang dilakukan pada sistem pengereman dapat dilihat pada Tabel 4.8 berikut :

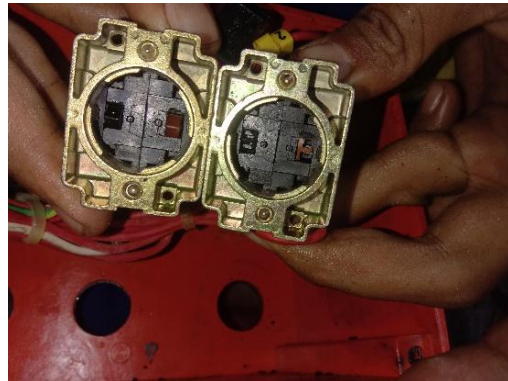
Gambar 4. 6 *Rotary switch*

produksi yang dikerjakan. Pendingin juga berperan penting dalam pengolahan baja dan perlakuan panas. Sistem pendingin mengalami kerusakan pada tombol switchnya dan pada sistem kelistrikannya yang dimana terdapat kabel terlepas pada kontaktor. *Rotary switch* ditunjukkan pada Gambar 4.6 dan kontaktor di tunjukkan pada Gambar 4.7 berikut :

<ul style="list-style-type: none"> Mengganti rottery switch yang patah

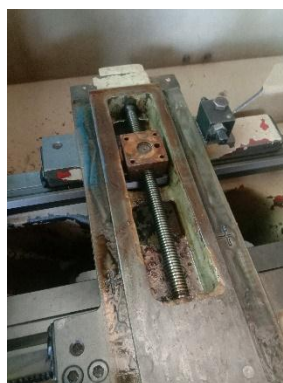
Gambar 4. 9 Eretan Melintang

Eretan melintang yaitu eretan yang memiliki fungsi untuk menggerakkan pahat menjauhi atau mendekati sumbu senter pada mesin bubut. Setelah pengunci baut pada eretan terlalu kencang, mengakibatkan eretan berat untuk diputar, dan terdapat backlash sebesar 7 divisi. Eretan melintang ditunjukkan pada Gambar 4.9 berikut :

Perbaikan pada eretan melintang adalah mengurangi backlash yang terjadi pada eretan melintang dengan cara mengecek ulir transportir dan kuningan dengan melihat ada atau tidaknya ulir yang aus. Cara untuk mengurangi backlash nya adalah dengan cara menyeting baut yang terhubung dengan meja/bed dan kuningan. Perbaikan pada eretan melintang dapat dilihat pada Tabel 4.7 berikut :

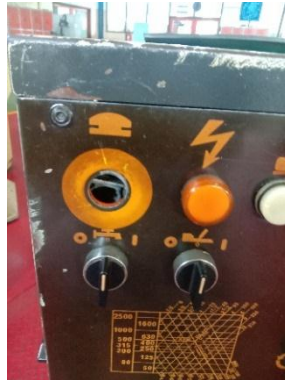
Gambar 4. 11 Tombol *emergency* hilang

Tombol emergency atau emergency Stop yang berguna di saat darurat untuk mematikan / memutus arus listrik ke mesin atau peralatan elektronik lainnya secara cepat dan mudah. Setelah dilakukan identifikasi tombol emergency pada mesin tidak terpasang atau terlepas.

Perbaikan yang dilakukan pada tombol emergency yang lepas adalah melakukan pemasangan pada tombol emergency yang lepas. Tindakan perbaikan pada tombol emergency dapat dilihat pada Tabel 4.10 berikut :

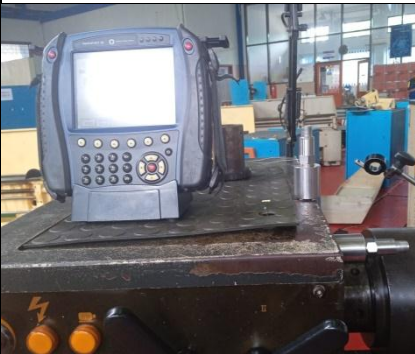
Pengujian kecepatan mesin (rpm)					
Mesin: Bubut do all			No Mesin: Bu-07		
No	Bagian	Gambar Bagian	Rpm	Hasil Pengukuran	Persentase
1	Main Spindel

50	54	8 %
			80	80	0 %
			125	128	2,4 %
			200	206	3 %
			250	268	7,2 %
			315	324	2,85 %
			400	415	3,75 %
			500	510	2 %
			630	650	3,17 %

1000	1058	5,8 %
			1600	1650	3,125 %
			2500	2603	4,12 %

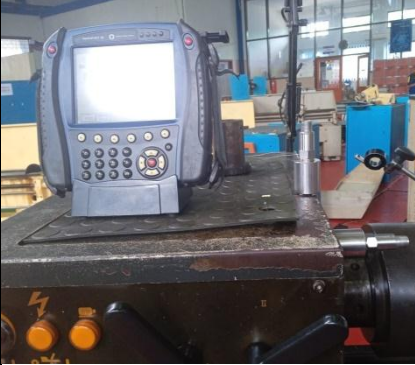
Pengujian kecepatan mesin (rpm)					
Mesin: Bubut do all			No Mesin: Bu-07		
No	Bagian	Gambar Bagian	Rpm	Batas diizinkan	Hasil Pengukuran
1	Main Spindel

50	+ - 10	54
			80	+ - 10	80
			125	+ - 10	128
			200	+ - 10	206
			250	+ - 10	268
			315	+ - 10	324
			400	+ - 10	415
			500	+ - 10	510
			630	+ - 10	650
			1000	+ - 10	1058
			1600	+ - 10	1650
			2500	+ - 10	2603
