REKONDISI MESIN GERINDA *CUTTER* US-350

PROYEK AKHIR

Laporan akhir ini dibuat dan diajukan untuk memenuhi salah satu syarat kelulusan
Diploma III Politeknik Manufaktur Negeri Bangka Belitung

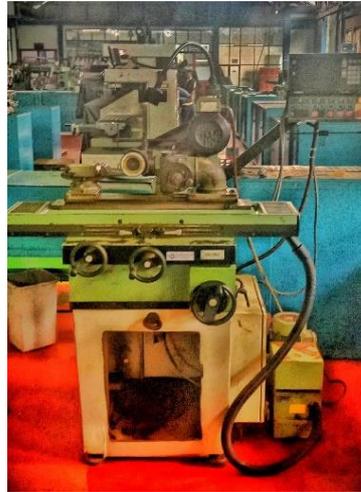
Gambar 2. 1 Bentuk fisik mesin gerinda *cutter*

Mesin gerinda *cutter* adalah mesin perkakas yang digunakan untuk menggerinda atau mengasah alat potong seperti mata bor, pahat bubut, pisau frais, dan lain-lain. Berikut merupakan bentuk fisik dari mesin gerinda *cutter* dapat dilihat pada gambar 2.1:

Mesin gerinda *cutter* juga berfungsi untuk menghaluskan bagian permukaan benda kerja pada tahap *finishing*. Mesin gerinda *cutter* ini memiliki tegangan operasional 220 V dan arusnya 16 A. Berikut merupakan spesifikasi mesin gerinda *cutter* dapat dilihat pada tabel 2.1:

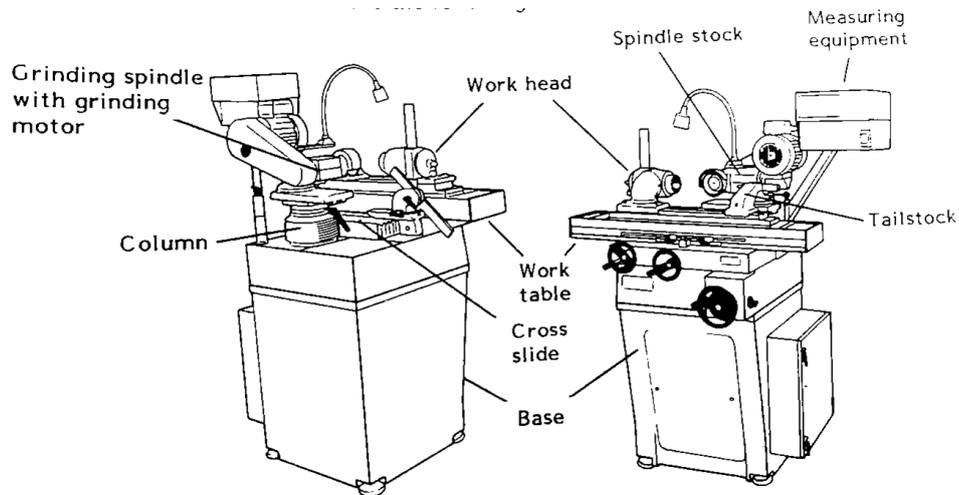
Gambar 2. 2 Bagian-bagian utama mesin gerinda *cutter*

Mesin gerinda *cutter* memiliki bagian-bagian utama agar mesin ini dapat berfungsi dengan baik. Berikut merupakan penjelasan dari bagian-bagian utama mesin gerinda *cutter* dapat dilihat pada gambar 2.2:

1. *Base*

Base adalah pondasi untuk menopang bagian-bagian mesin yang lainnya. *Base* ini berbentuk kerangka segiempat yang terbuat dari besi cor.

2. *Work Table*

Work table adalah landasan berfungsi untuk mencekam benda kerja saat proses penggerindaan sedang terjadi.

3. *Cross Slide*

Cross slide berfungsi untuk menggerakkan *work table*.

4. *Column*

Column adalah kerangka untuk menopang beberapa mekanisme penggerak seperti tuas, mata potong dan motor listrik.

5. *Tailstock*

Tailstock berada di sebelah kanan meja kerja dan dikunci dengan sekrup. Bagian ini berfungsi untuk menahan benda kerja dari ujung kanan selama proses penggerindaan dan menahan alat saat melakukan beberapa operasi seperti penggerindaan.

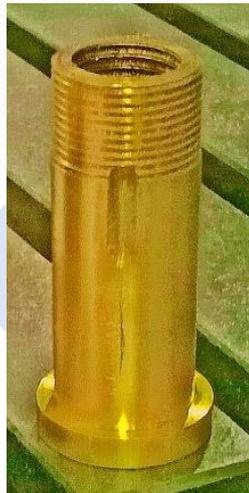
Gambar 2. 3 *Bushing* kepala mesin gerinda *cutter* US-350

Bushing adalah sebuah alat mekanik berbentuk silinder yang pada bagian tengahnya terdapat sebuah lubang yang berulir. Biasanya *bushing* ini terbuat dari bahan kuningan namun ada juga yang terbuat dari bahan besi cor. Berikut merupakan bentuk asli *bushing* yang dipakai pada kepala mesin gerinda *cutter* US-350 dapat dilihat pada gambar 2.3:

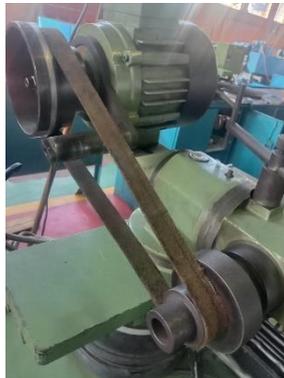
Gambar 2. 4 Bentuk asli *flat belt* mesin gerinda cutter US-350

Pada mesin ini belt yang digunakan ada dua jenis yaitu *flat belt* dan *timing belt*. *Flat belt* digunakan pada motor listrik (dari motor listrik ke sumbu *pulley* gerinda) sedangkan *timing belt* digunakan pada eretan naik turun kepala mesin. Berikut merupakan bentuk asli dari *flat belt* dan *timing belt* mesin gerinda cutter -350 dapat dilihat pada gambar 2.4 dan gambar 2.5:

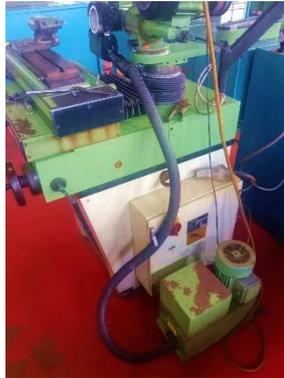
Gambar 2. 6 Bentuk asli *vacuum cleaner* mesin gerinda cutter US-350

Vacuum cleaner adalah sebuah alat yang berfungsi untuk menghisap debu selama proses penggerindaan berlangsung. Berikut merupakan bentuk asli dari *vacuum cleaner* mesin gerinda cutter US-350 dapat dilihat pada gambar 2.6:

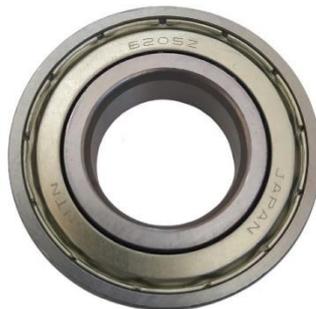
Gambar 2. 7 Bentuk asli *bearing* motor listrik gerinda *cutter* US-350

Bearing harus kokoh agar poros dan elemen mesin yang lain dapat bekerja dengan baik. Jika *bearing* tidak berfungsi dengan baik maka kinerja seluruh sistem tidak dapat bekerja secara optimal. Berikut merupakan bentuk asli *bearing* yang digunakan pada motor listrik gerinda *cutter* US-350 dapat dilihat pada gambar 2.7:

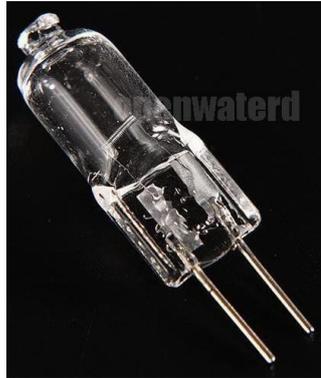
Gambar 2. 8 Lampu mesin gerinda *cutter* US-350

Lampu merupakan alat yang berfungsi untuk menerangi operator selama melakukan proses penggerindaan. Berikut merupakan bentuk fisik lampu yang digunakan pada mesin gerinda *cutter* US-350 dapat dilihat pada gambar 2.8:

Lampu yang digunakan adalah lampu berwarna orange dengan tegangan 12 V dan daya 20 W. Berikut merupakan spesifikasi lampu mesin gerinda *cutter* US-350 dapat dilihat pada tabel 27.:

Pada mesin gerinda *cutter* US-350 ini dilakukan pergantian lampu penerangan dengan spesifikasi sesuai standar mesin. Berikut merupakan *small repair* dapat dilihat pada tabel 4.5:

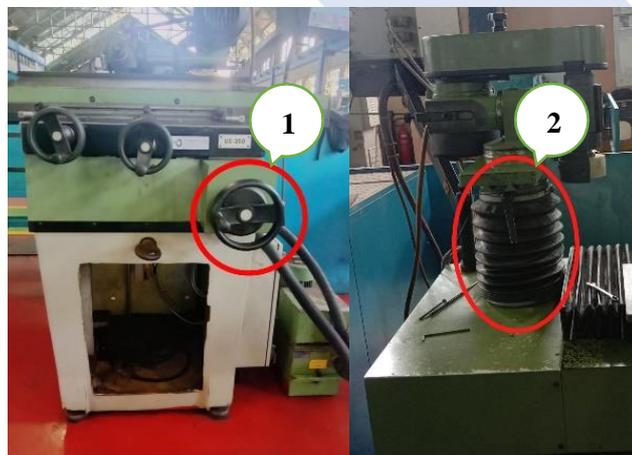
Gambar 4. 1 Kondisi awal kerusakan mesin gerinda *cutter* US-350

Kerusakan pada kepala mesin adalah eretan naik turunnya yang tidak dapat bergerak. Berikut merupakan kondisi awal kerusakan mesin gerinda *cutter* US-350 dapat dilihat pada gambar 4.1:

Keterangan:

1. Bagian eretan naik turun yang rusak
2. Bagian leher kepala mesin yang tidak dapat bergerak

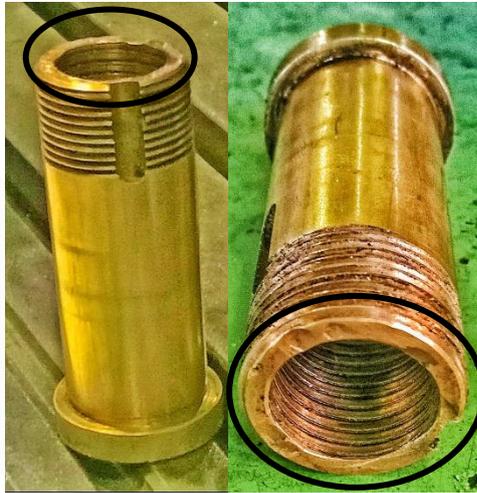
Gambar 4. 2 *Bushing* berulir aus

Identifikasi kerusakan yang ditemukan pada kepala mesin gerinda *cutter* US-350 adalah *bushing* berulir aus, *flat belt* tidak sesuai dengan standar (*belt* awal yang terpasang adalah *v-belt* namun menurut standar mesin *belt* yang seharusnya adalah *flat belt*), *timing belt* tidak ada, *idler belt* tidak sesuai dengan *timing belt*. Berikut merupakan kondisi awal kerusakan kepala mesin dapat dilihat pada gambar 4.2, gambar 4.3, gambar 4.4 dan gambar 4.5:

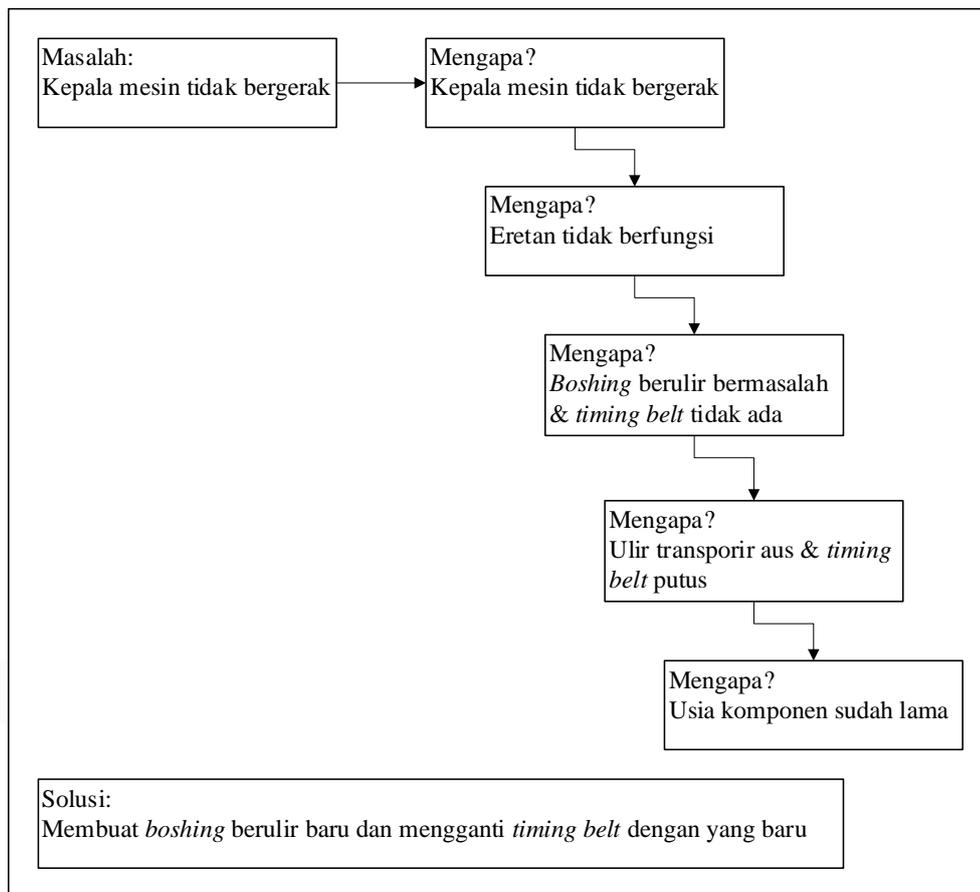
Gambar 4. 6 Proses analisa kerusakan kepala mesin

Berdasarkan hasil identifikasi kerusakan maka analisa kerusakan yang dapat disimpulkan adalah tidak Bergeraknya kepala mesin gerinda *cutter* US-350 karena rusaknya sistem transmisi kepala mesin gerinda *cutter* US-350 sehingga diperlukan perbaikan terhadap sistem transmisi kepala mesin gerinda *cutter* US-350. Berikut merupakan proses analisa kerusakan kepala mesin menggunakan metode 5 *Whys* dapat dilihat pada gambar 4.6:

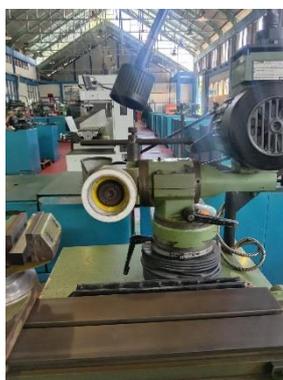
Gambar 4. 7 Wadah penghisap debu tidak ada

Identifikasi kerusakan yang ditemukan pada sistem *vacuum cleaner* mesin gerinda *cutter* US-350 adalah wadah penghisap debu tidak ada dan selang *vacuum cleaner* patah. Berikut merupakan kondisi awal kerusakan pada sistem *vacuum cleaner* terdapat pada gambar 4.7 dan gambar 4.8:

Perbaikan yang dilakukan pada bagian sistem *vacuum cleaner* adalah membuat wadah penghisap debu dan mengganti selang *vacuum cleaner*.

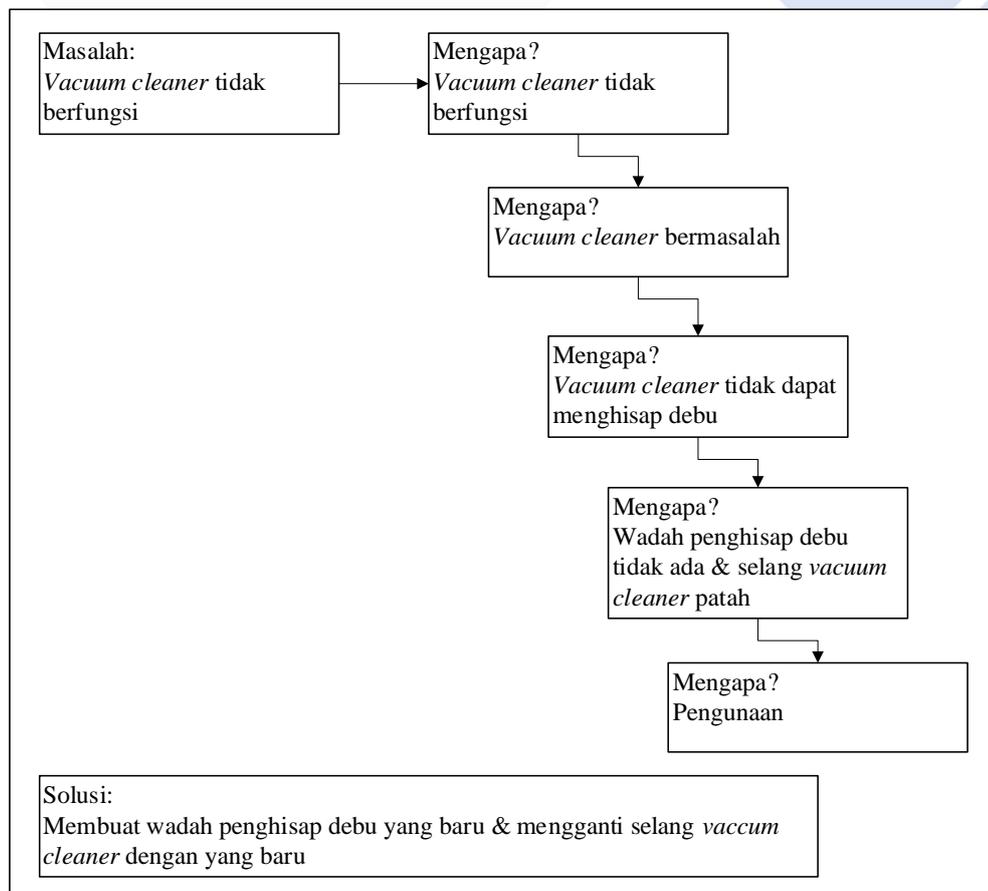
Gambar 4. 9 Proses analisa kerusakan sistem *vacuum cleaner*

Berdasarkan hasil identifikasi kerusakan maka analisa kerusakan yang dapat disimpulkan adalah *vacuum cleaner* tidak dapat menghisap debu karena wadah penghisap debunya tidak ada dan selang *vacuum cleaner* yang patah sehingga diperlukan perbaikan pada sistem *vacuum cleaner* mesin gerinda *cutter* US-350. Berikut merupakan proses analisa kerusakan sistem *vacuum cleaner* menggunakan metode *5Whys* dapat dilihat pada gambar 4.9:

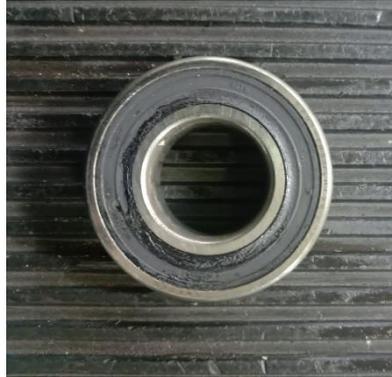
Gambar 4. 10 Bearing motor listrik yang mengalami oblok

Identifikasi kerusakan yang ditemukan pada motor listrik penggerak alat potong mesin gerinda *cutter* US-350 adalah *bearing* motor listrik yang mengalami oblok. Berikut merupakan kondisi awal kerusakan pada motor listrik terdapat pada gambar 4.10:

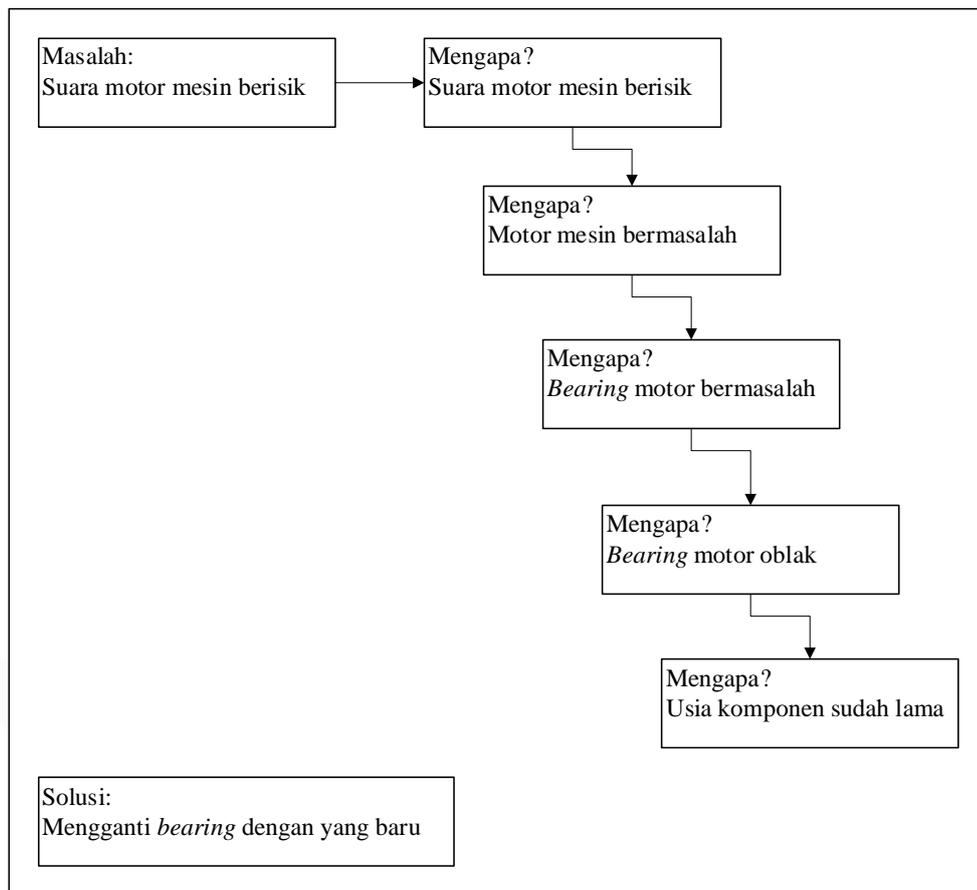
Gambar 4. 11 Proses analisa kerusakan motor listrik

Berdasarkan hasil identifikasi kerusakan maka analisa kerusakan yang dapat disimpulkan adalah suara motor listrik penggerak alat potong mesin gerinda *cutter* US-350 yang berisik karena *bearing* pada motor listrik penggerak alat potong mesin gerinda *cutter* US-350 mengalami oblok sehingga diperlukan pergantian *bearing* motor listrik penggerak alat potong mesin gerinda *cutter* US-350. Berikut merupakan proses analisa kerusakan motor listrik menggunakan metode 5 *Whys* dapat dilihat pada gambar 4.11:

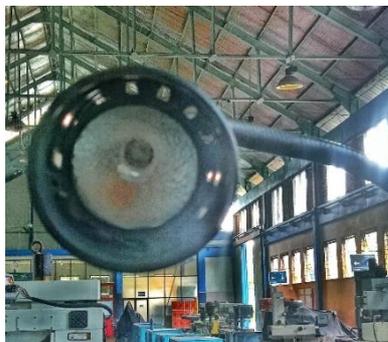
Gambar 4. 12 Lampu penerangan tidak ada

Small repair (pergantian komponen kecil) adalah salah satu tindakan perawatan berupa pergantian komponen kecil untuk menjaga kondisi mesin agar tetap baik. Identifikasi *small repair* yang ditemukan pada mesin gerinda *cutter* US-350 adalah lampu penerangan tidak ada. Berikut merupakan kondisi awal *small repair* dapat dilihat pada gambar 4.12:

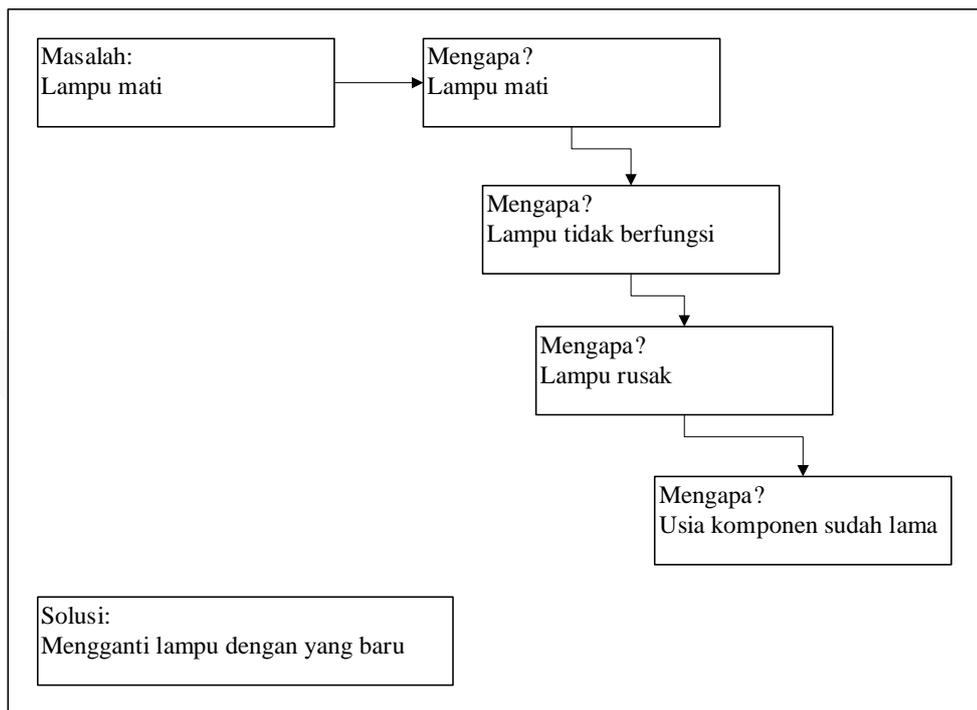
Gambar 4. 13 Proses analisa *small repair*

Berdasarkan hasil identifikasi kerusakan maka analisa kerusakan yang dapat disimpulkan adalah tidak adanya penerangan mesin gerinda *cutter* US-350 karena tidak adanya lampu penerangan pada mesin gerinda *cutter* US-350 sehingga diperlukan penerangan pada mesin gerinda *cutter* US-350. Berikut merupakan proses analisa *small repair* menggunakan metode 5 *Whys* dapat dilihat pada gambar 4.13:

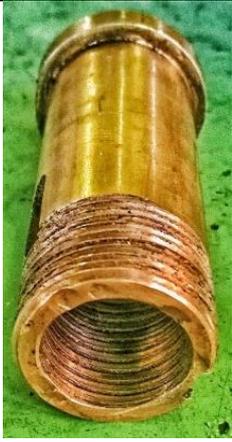
Memodifikasi <i>idler belt</i>	<i>Idler belt</i>

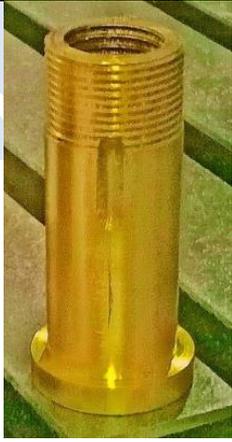
Membuat kuningan ulir rumah transportir	Kuningan ulir rumah transportir

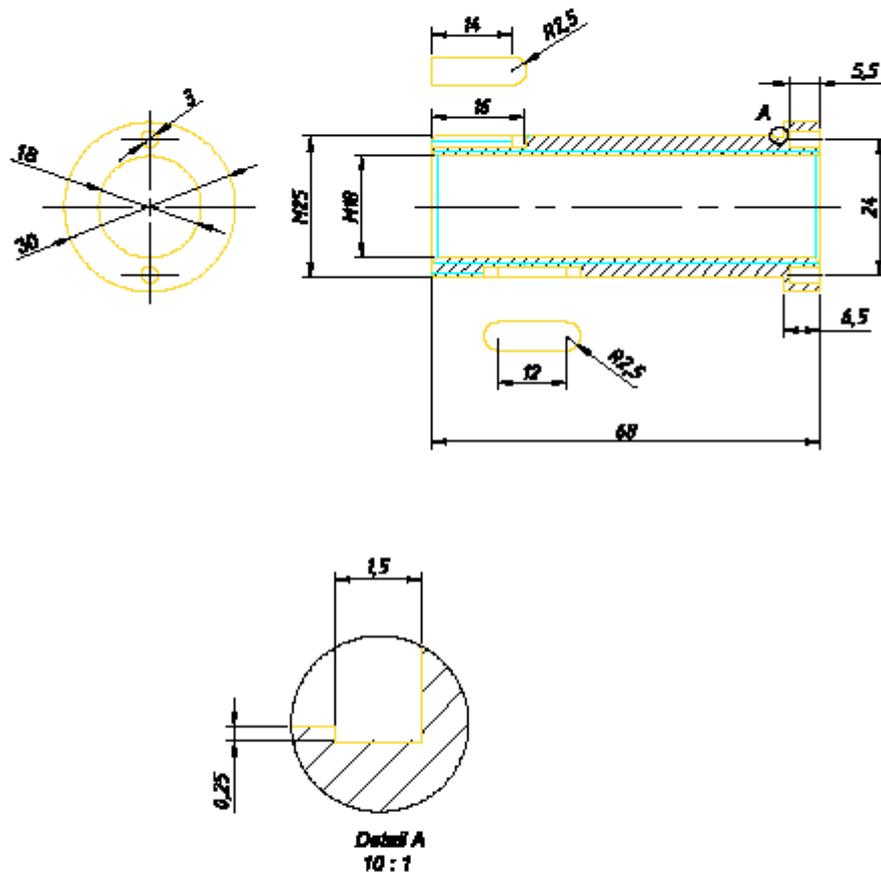
Lampiran 2 Gambar Kerja *Bushing* Berulir

Bushing Berulir

Scale
1:1

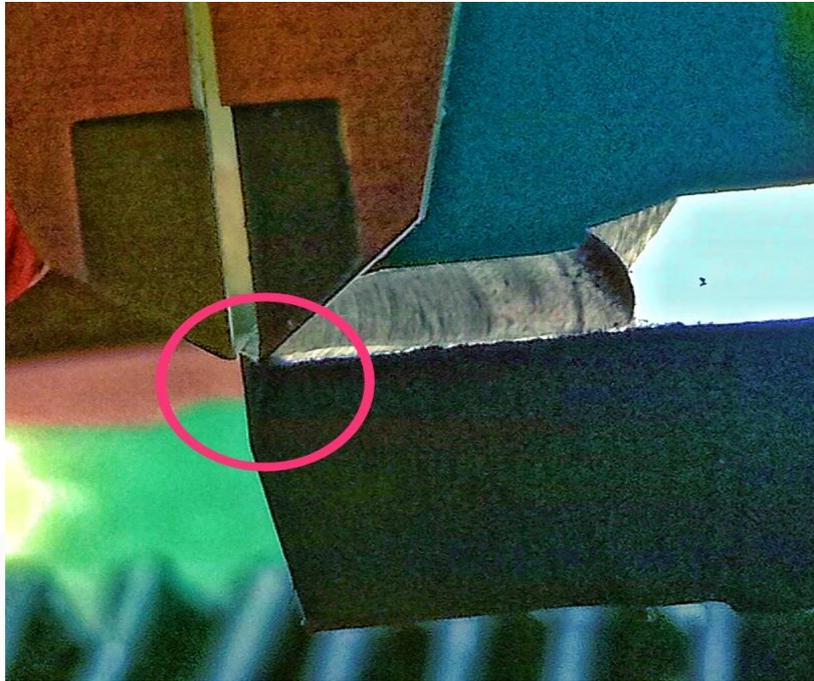
Benda kerja yang rompal

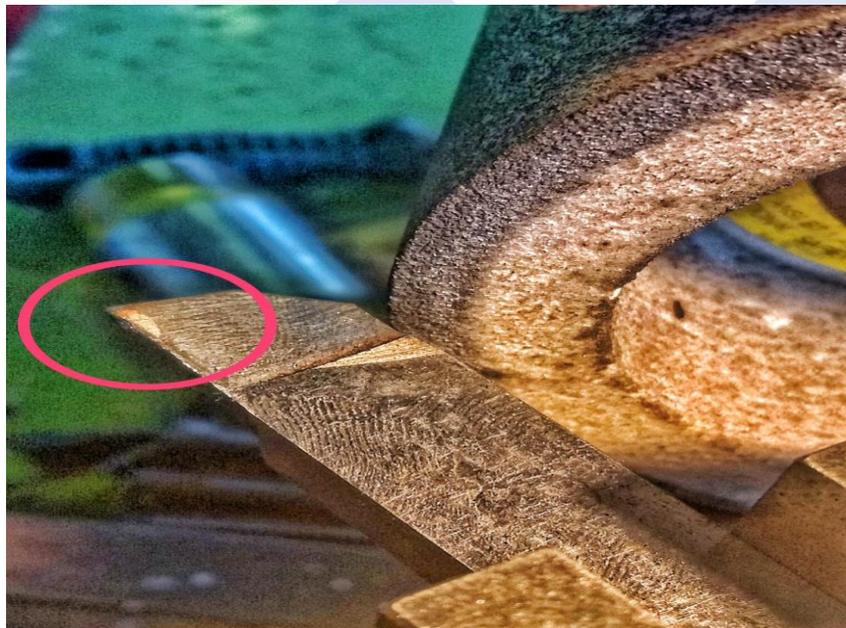
Benda kerja yang sudah diasah

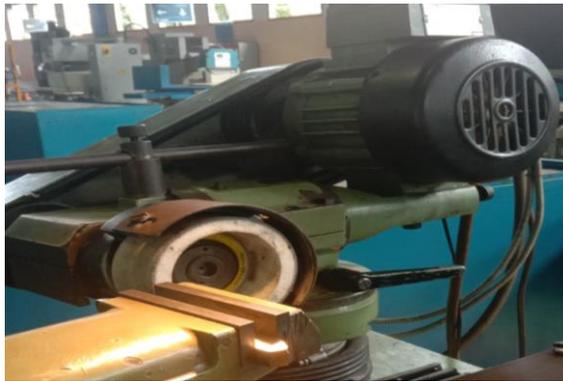
1. Pemeriksaan putaran pada motor listrik dan mata gerinda apakah dapat berfungsi dengan baik atau tidak.

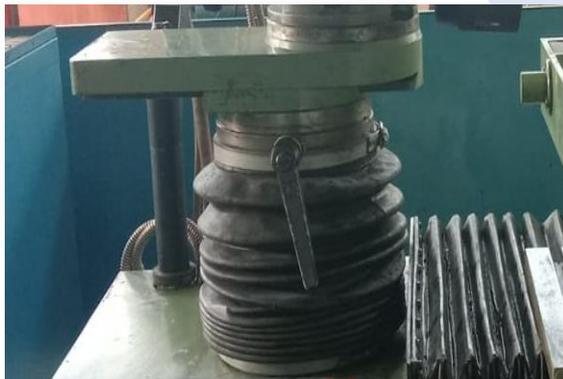
2. Pemeriksaan pada *column* apakah terlumasi dengan baik atau tidak.

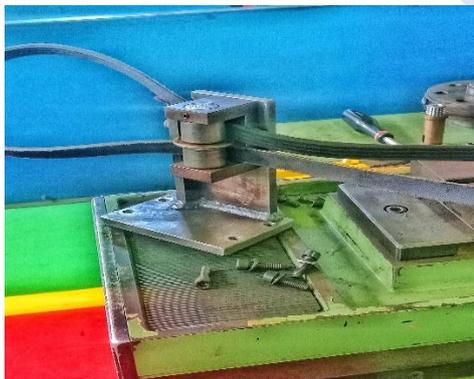
3. Pemeriksaan *timing belt* apakah masih baik atau tidak

Timing belt eretan naik turun mesin

- Segera ganti apabila *belt* sudah mengalami pecah-pecah atau retak.

- Periksalah *belt*, apabila *belt* sudah mengendur maka segeralah ganti dengan *belt* yang baru.

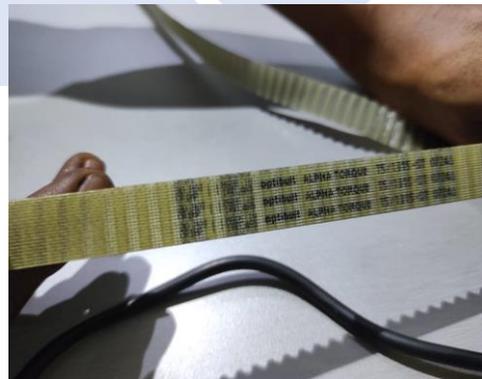
Timing belt motor mesin

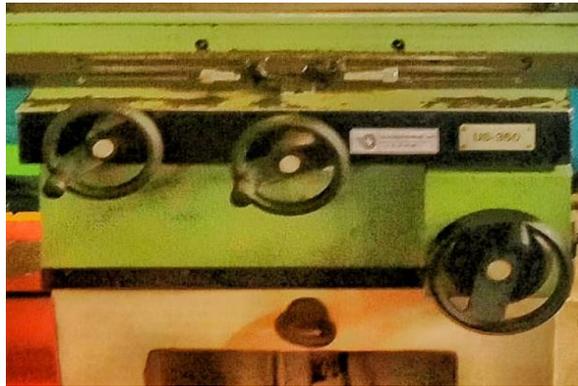
4. Pengecekan Eretan

- Periksalah kondisi eretan apakah dapat berfungsi dengan baik atau tidak.
 - Pastikan eretan tidak berat ketika diputar
- #### 5. Pemeriksaan Instalasi Listrik
- Pengecekan kabel-kabel yang terpasang pada mesin.
 - Pengecekan visual kabel, apakah ada yang terkelupas karet/isolatornya atau ada kebocoran arus.
 - Pengecekan tombol-tombol dan saklar listrik.
